# DYNOPLUS - İZMİR YOLU ŞB

Rapor tarihi : 2025-05-02 17:10:11

Rapor id : SP666EAC994

Alıcı: OTOPOİNT MOTORLU ARAÇLAR.. Araç: 34MBN870 - VF1RFB00573464975 - RENAULT Megane 2024 Otomatik Benzin - Kilometre : 6621

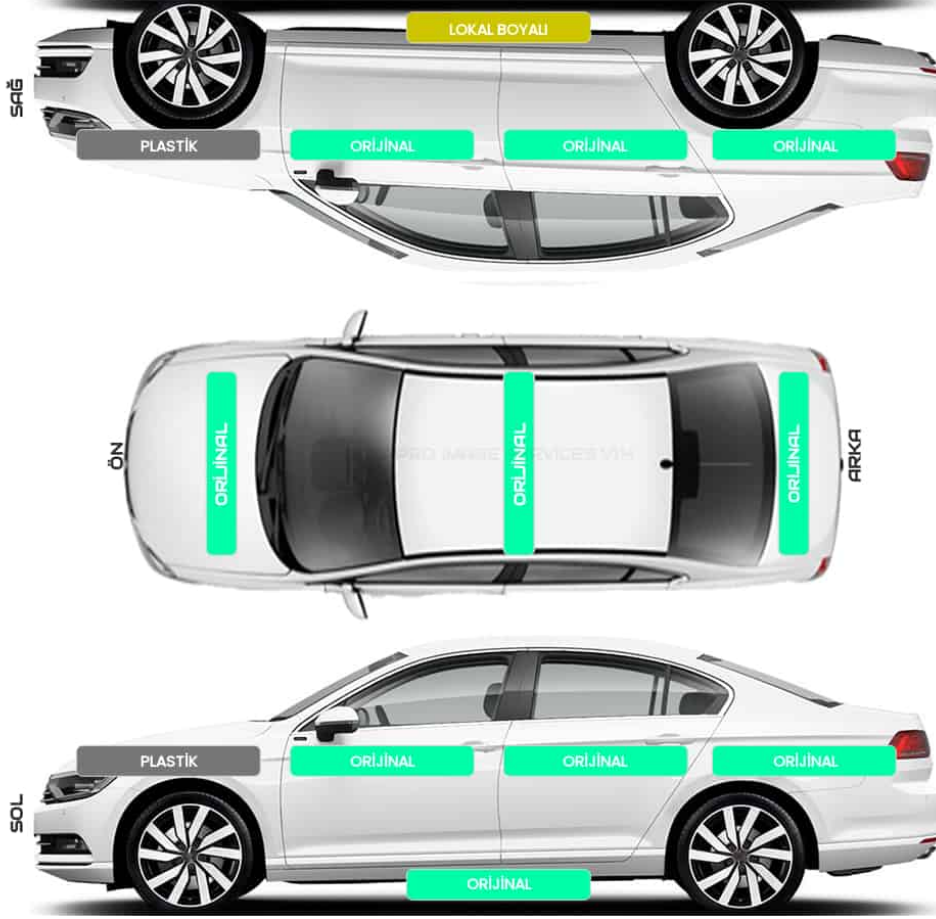
## KAPORTA VE BOYA KONTROLÜ

- O** ORJİNAL  
**B** BOYALI  
**IDB** İÇ DİŞ BOYALI  
**STB** SÖK TAK BOYALI  
**LB** LOKAL BOYALI  
**D** DEĞİŞMİŞ  
**ÇD** ÇIKMA DEĞİŞMİŞ  
**KSD** KAPI SAÇI DEĞİŞMİŞ  
**P** PLASTİK  
**K** KAPLAMA  
**C** CAM  
**PY** PARÇA YOKTUR  
**KS** KASA  
**ST** SÖK TAK AYAR  
**YB** YARIM BOYALI  
**İNB** İNCE BOYALI

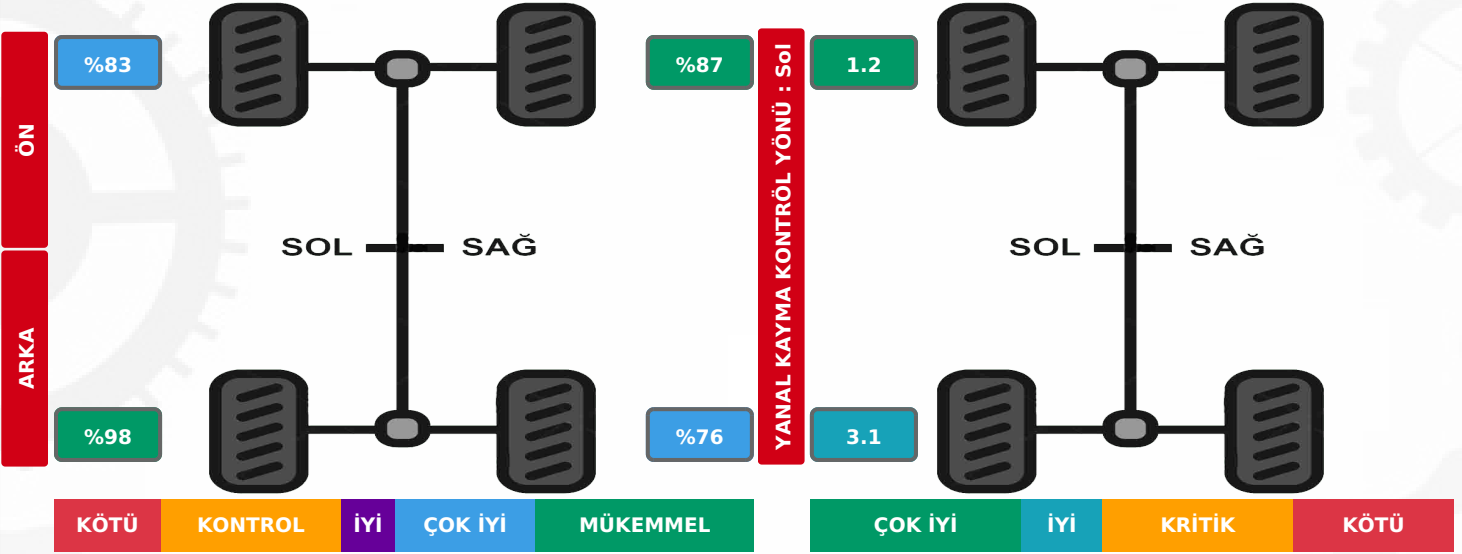
## YANAL KAYMA TEST SONUÇLARI

## SÜSPANSİYON TEST SONUÇLARI
