KAPORTA VE BOYA KONTROLÜ

DYNOPLUS - İZMİR YOLU ŞB

Alıcı: OTOPOİNT MOTORLU ARAÇLAR.. Araç: 34FTP185 - VF1RFB00269807124 - RENAULT Megane 2022 Otomatik Dizel - Kilometre : 67151

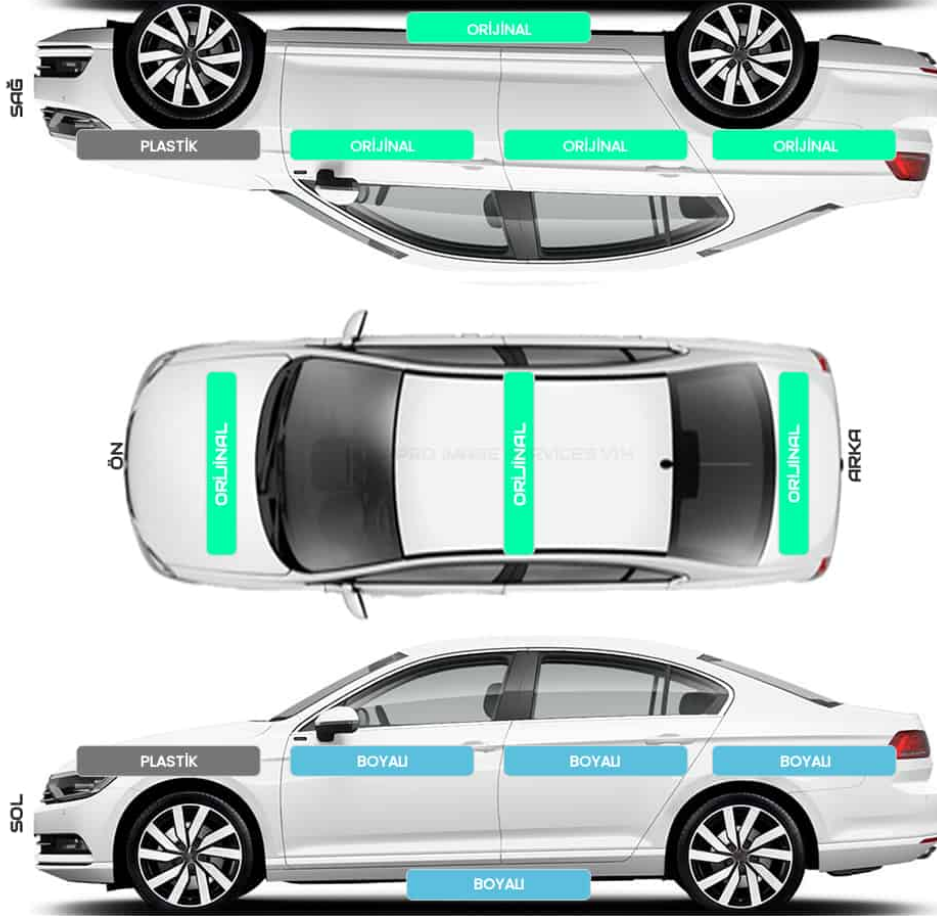
- O ORJİNAL
- B BOYALI
- IDB İÇ DIŞ BOYALI
- STB SÖK TAK BOYALI
- LB LOKAL BOYALI
- D DEĞİŞMİŞ
- ÇD ÇIKMA DEĞİŞMİŞ
- KSD KAPI SAÇI DEĞİŞMİŞ
- P PLASTİK
- K KAPLAMA
- C CAM
- PY PARÇA YOKTUR
- KS KASA
- ST SÖK TAK AYAR
- KP KASA PARÇASI
