# DYNOPLUS - İZMİR YOLU ŞB

Rapor tarihi : 2025-10-06 14:46:58  
Rapor id : SP816HCG428

Alıcı: OTOPOINT MOTORLU ARAÇLAR.. Araç: 34HVP727 - WF0MXXGCHMPU45777 - FORD Focus 2023 Otomatik Dizel - Kilometre : 49316

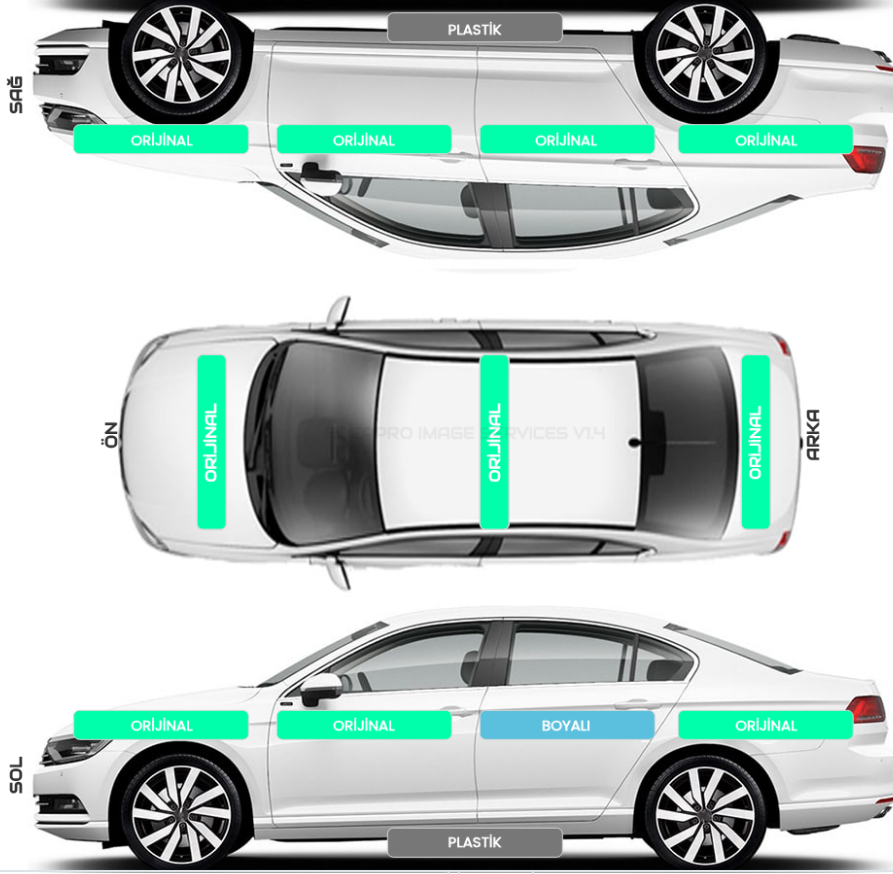
## KAPORTA VE BOYA KONTROLÜ

-Aracın muhtelif yerlerinde minimal düzeyde ezik ve çizikler mevcut  
-Aracın fabrikasyon boya mikron değerleri yüksek ve farklılık göstermektedir
