# DYNOPLUS - İZMİR YOLU ŞB

Alıcı: OTOPOİNT MOTORLU ARAÇLAR.. Araç: 34MPJ149 - VR3KAHPY0RS139268 - PEUGEOT 3008 2024 Otomatik Hybrid - Kilometre : 3387

## KAPORTA VE BOYA KONTROLÜ

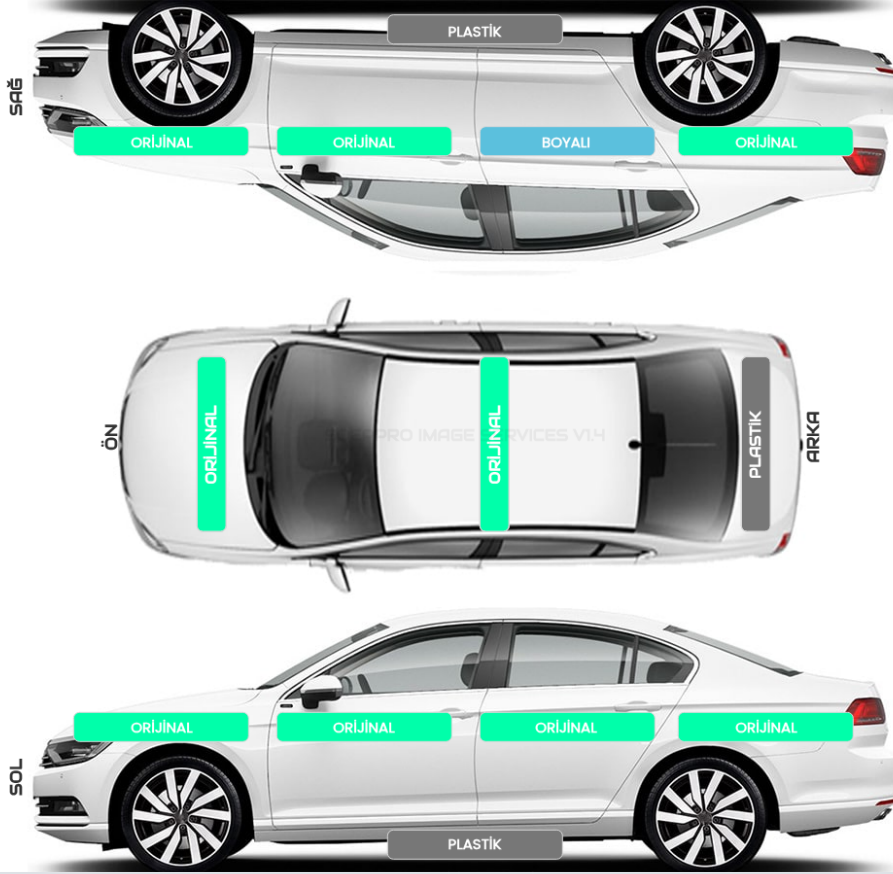
Sağ arka çamurlukta (hafif)boyasız göçük düzeltme mevcut

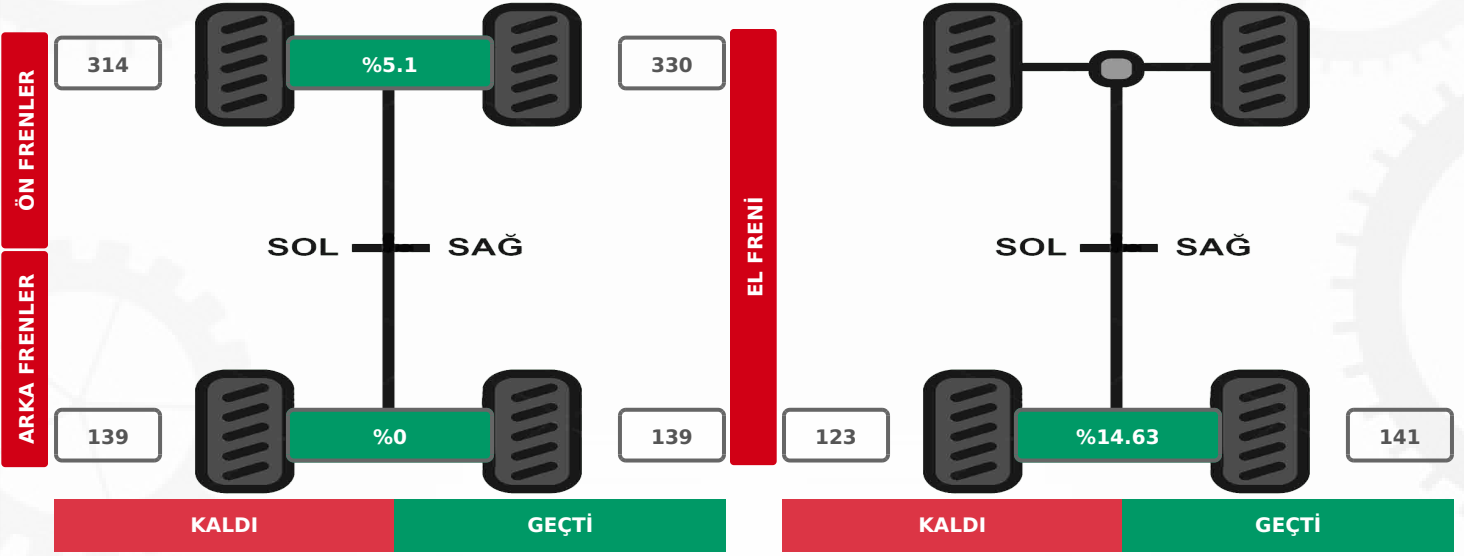
## FREN SÜSPANSİYON VE YANAL KAYMA

Araç ile yol testi yapılmış, motor, şanzıman, fren, süspansiyon ve hibrit sistemleri kontrol edilmiştir.  
Herhangi bir arıza veya sorun tespit edilmemiştir.
