# DYNOPLUS - İZMİR YOLU ŞB

Rapor id : SP483CDE756

Alıcı: OTOPOİNT MOTORLU ARAÇLAR.. Araç: 34HBE818 - NM435600006Z89841 - FIAT Egea 2023 Otomatik Dizel - Kilometre : 79486

## KAPORTA VE BOYA KONTROLÜ

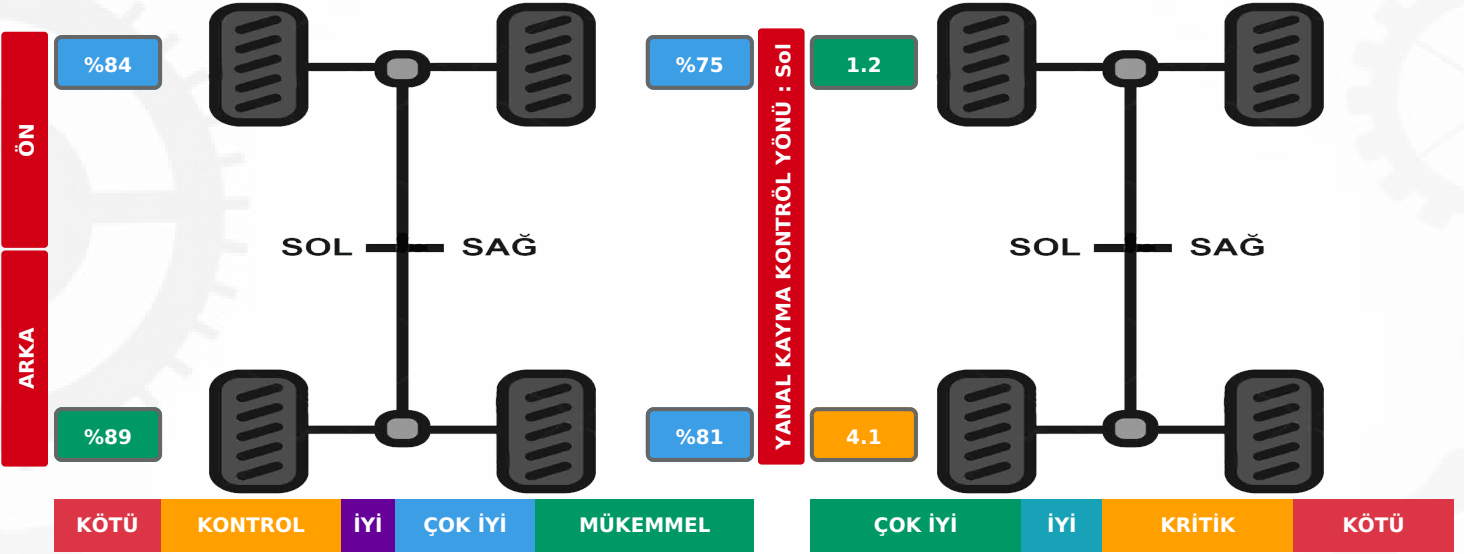
## YANAL KAYMA TEST SONUÇLARI

## SÜSPANSİYON TEST SONUÇLARI
