# DYNOPLUS - İZMİR YOLU ŞB

Alıcı: OTOPOİNT MOTORLU ARAÇLAR.. Araç: 34HEH423 - TMBAR8NX1RY010985 - SKODA Octavia 2023 Otomatik Benzin - Kilometre : 47364

## KAPORTA VE BOYA KONTROLÜ

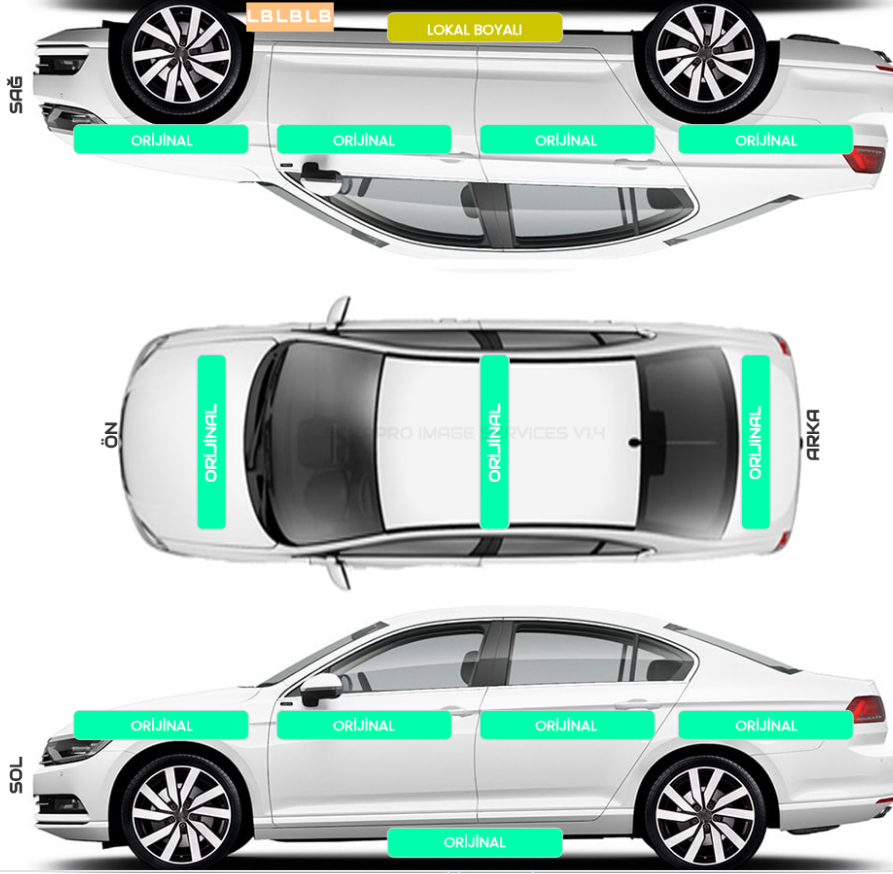
LB= Lokal boyalı bölge

Aracın muhtelif yerlerinde minimal düzeyde ezik ve çizikler mevcut  
Sağ arka çamurlukta boyasız göçük düzeltme mevcut  
Bagaj kapağının üst kısımlarında belirgin taş izleri var
