Sayfa : 1 / 18
EKSPERTİZ BİLGİLENDİRME SAYFASI

Bayi Adı	Bursa İzmir Yolu		
Bayi Adres	Pilot Garage Oto Ekspertiz Bursa / İzmir Yolu Alaaddinbey Mah. Ayfatma Cad Mese-5 İş Merkezi C Blok No: 5 C/B, 16120 Nilüfer/Bursa		
Bayi Telefon	+902244410020		
Rapor Numarası	3376405	Tarih	13.06.2024
Ekspertiz Paketi	Otopoint Business Class (Bayiye Ödeme)	Paket Tutarı	-
Plaka	34HEE503	Şasi	NMOCXXTTRCPS24981
KM	13,797	Yıl	2023
Marka	FORD	Model	TR.350L MCAI K.NET CİFTK.UPG.170 TREND KASALI
Yakıt Tipi	Dizel	Motor Gücü	125 KW - 167 BG
Renk	BEYAZ	Motor Numarası	PS24981
ARAÇ SAHİBİ BİLGİLERİ		ALICI MÜŞTERİ BİLGİLERİ	
Ad Soyad	OTOPOINT MOTORLU ARAÇLAR SATIŞ SERVİS SANAYİ TİCARET LİMİTED ŞİRKETİ	Ad Soyad	OTOPOINT MOTORLU ARAÇLAR SATIŞ SERVİS SANAYİ TİCARET LİMİTED ŞİRKETİ
TC/Vergi/Mersis		TC/Vergi/Mersis	1
Telefon	1	Telefon	1

İşlem Tarihi:	13.06.2024 12:25:42 - 14:41:00	Şasi No:	NM0CXXTTRCPS24981
Marka :	FORD	Model	TR.350L MCAI K.NET CIFTK.UPG.170 TREND KASALI / 2023

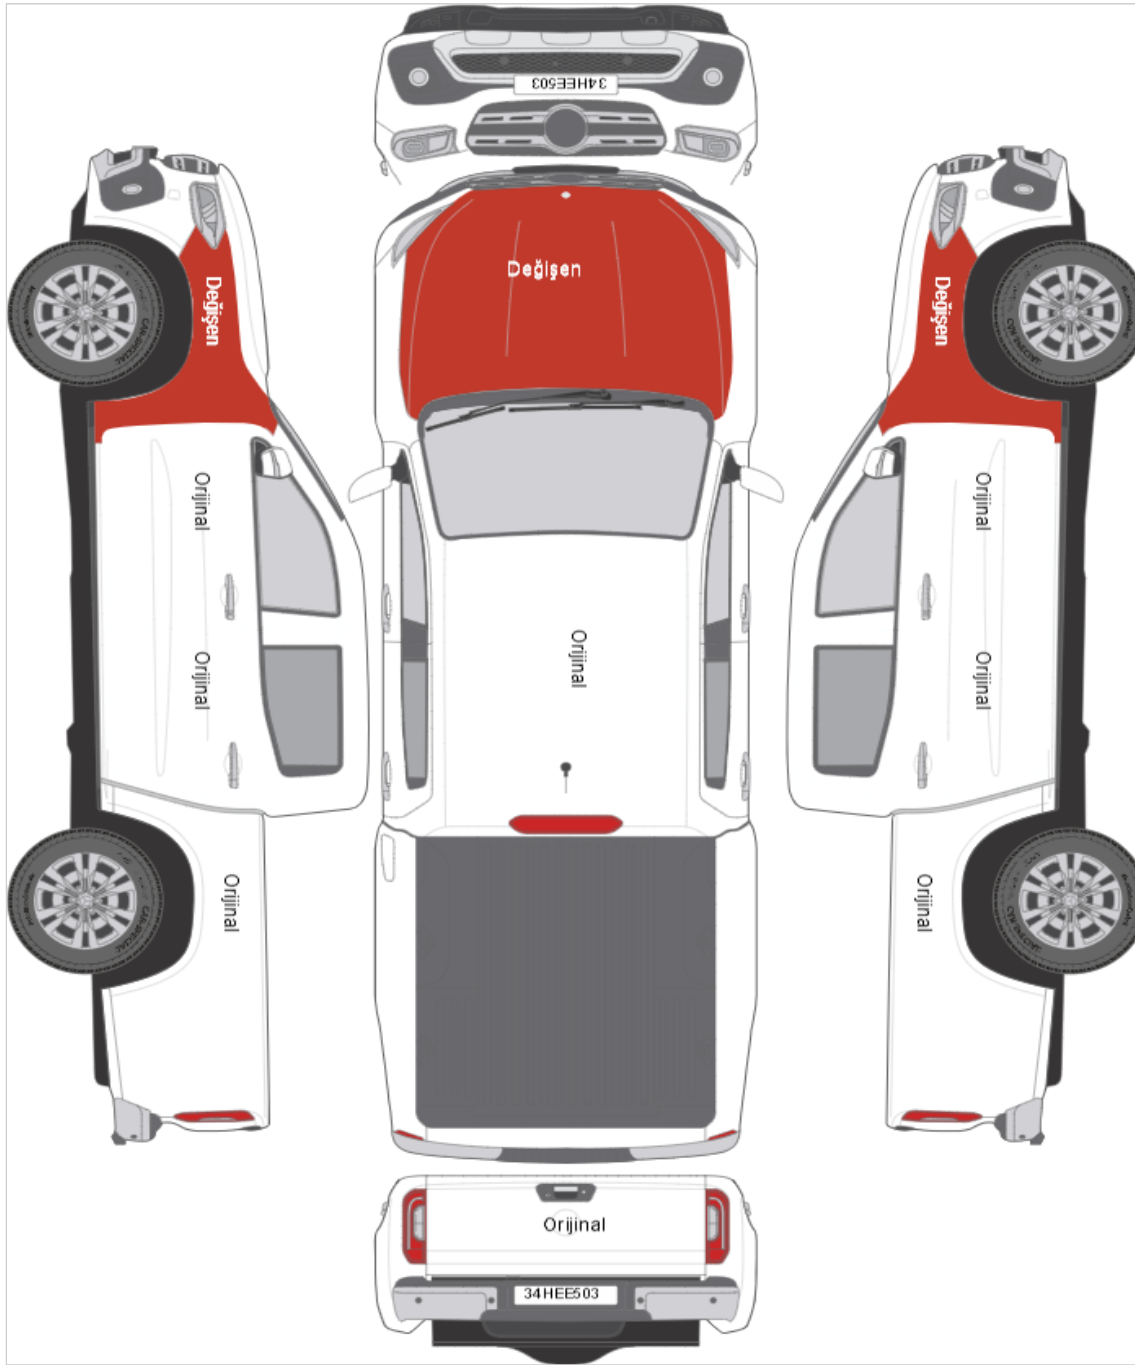
BOYA KAPORTA DIŞ KONTROLLER

BOYALI	DEĞİŞEN	LOKAL BOYALI	ORİJİNAL	BOYALI İŞLEMLİ	DOLU GÖÇÜĞÜ	HASARLI	EZİK GÖÇÜK	SÖKÜLÜP TAKILMIŞ
--------	---------	--------------	----------	----------------	-------------	---------	------------	------------------

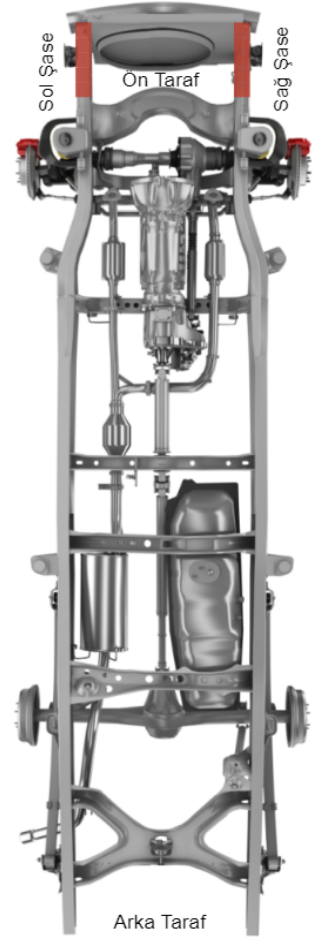
ARAÇ DİREK & ŞASİ KONTROLLERİ

60. Sol Ön Şasi	! Değişmiş
61. Sağ Ön Şasi	! Değişmiş
62. Güneş Yanığı	Yok
63. Podye Sol	! Boyalı-İşlemli
64. Podye Sağ	! Değişmiş
65. Amortisör Kulesi Sol	Orijinal
66. Amortisör Kulesi Sağ	Orijinal
67. Sol Üst Direk	Orijinal
68. Sağ Üst Direk	Orijinal
69. Sol Ön Direk	Orijinal
70. Sağ Ön Direk	Orijinal
71. Sol Kapı Orta Direk	Orijinal
72. Sağ Kapı Orta Direk	Orijinal
73. Sol Arka Çamurluk Kilit Karşılığı	Orijinal
74. Sağ Arka Çamurluk Kilit Karşılığı	Orijinal
75. Sol Alt Marşpiyel	Plastik Kaplama
76. Sağ Alt Marşpiyel	Plastik Kaplama
77. Ön Panel	Plastik
78. Arka Panel	Orijinal
79. Ön Tampon	Plastik
80. Arka Tampon	Plastik
81. Taban Sacı	Sağlam
82. Bagaj İç Havuz Sacı	Orijinal
83. Sağ Ön Çamurluk Davlumbazı	Sağlam
84. Sol Ön Çamurluk Davlumbazı	Sağlam
85. Sağ Arka Çamurluk Davlumbazı	Sağlam
86. Sol Arka Çamurluk Davlumbazı	Sağlam
87. Çizik/Gamze/Göçükler	! Var

Sol Orta Direk	Orijinal	Sol Ön Cam Direği	Orijinal
Sol Arka Üst Direk	Orijinal	Sol Ön Basamak	Orijinal
Sol Arka Basamak	Orijinal	Sol Ön Kapı İç Direk	Orijinal
Sol Çamurluk Kilit Karşılığı	Orijinal	Sol Üst Direk	Orijinal
Sağ Orta Direk	Orijinal	Sağ Ön Cam Direği	Orijinal
Sağ Arka Üst Direk	Orijinal	Sağ Ön Basamak	Orijinal
Sağ Arka Basamak	Orijinal	Sağ Ön Kapı İç Direk	Orijinal
Sağ Çamurluk Kilit Karşılığı	Orijinal	Sağ Üst Direk	Orijinal

Sol Şasi	Değişen:5
Sağ Şasi	Değişen:5

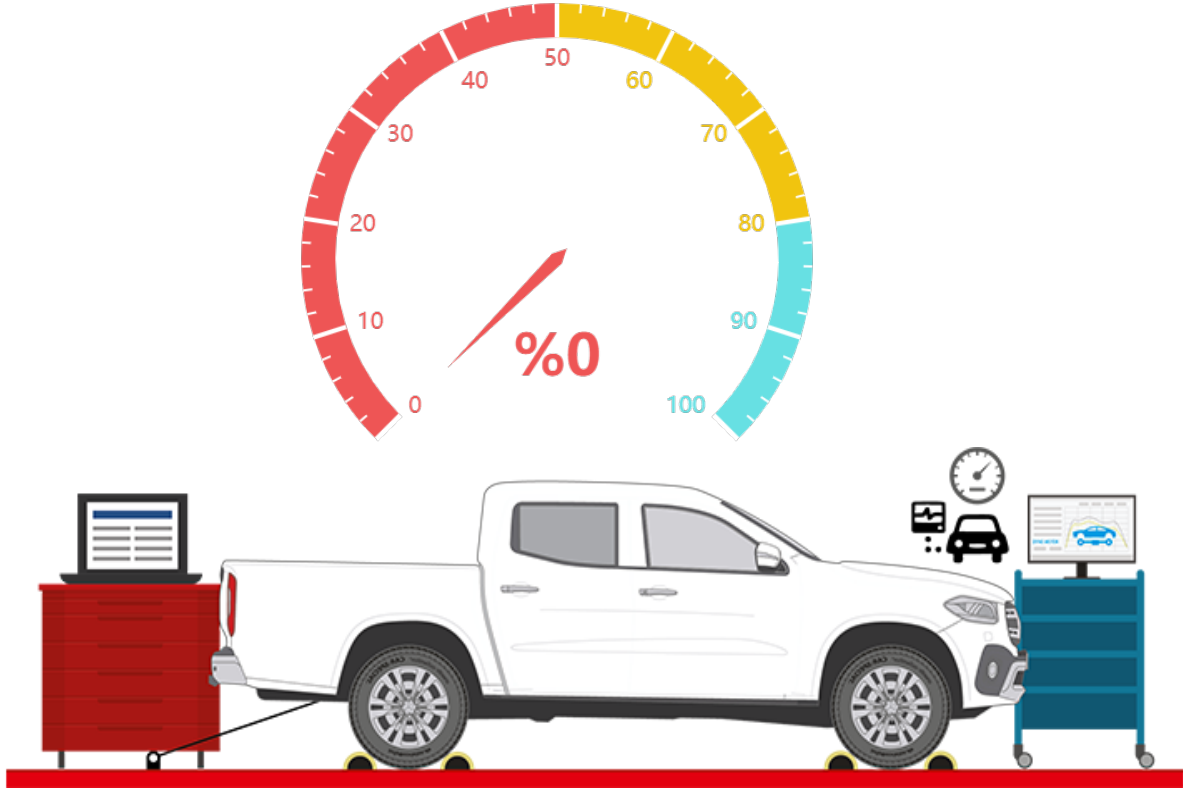
DYNO MOTOR PERFORMANS TEST SONUCU

Aracın Motor Gücü (KW)	125 KW - 167 BG
Ölçülen Motor Gücü (KW)	0 KW - 0 BG
Üretilen Anlık Performans (%)	% 0

MÜŞTERİ BİLGİSİ DÂHİLİNDE DYNO TEST YAPILMAMIŞTIR. YOL TESTİ YAPILDI.
