Sayfa : 1 / 15
EKSPERTİZ BİLGİLENDİRME SAYFASI

- WVWZZZ3CZHE145026 şasi numaralı araca ait ekspertiz raporudur.
- Rapor bilgilendirme sayfası dahil olmak üzere toplam 15 sayfadan oluşmaktadır. Orijinalliğini tüm sayfalarda bulunan karekodları okutarak sorgulayabilirsiniz.
- İşbu rapor Bursa Net Ekspertiz Otomotiv Servis Hizm. San.ve Tic. Ltd. Şti Alaëddin bey Mah. Ay Fatma Cad Mese-5 İş Merkezi C Blok No: 5 C/B, 16120 Nilüfer/Bursa VD:ÇEKİRGE VN:1911231291 TEL:05013410020 - 0224 441 00 20 tarafından düzenlenmiştir.

İşlem Tarihi:	17.09.2024 10:26:05 - 10:44:42	Şasi No:	WVWZZZ3CZHE145026
Marka :	VOLKSWAGEN	Model	PASSAT / 2017

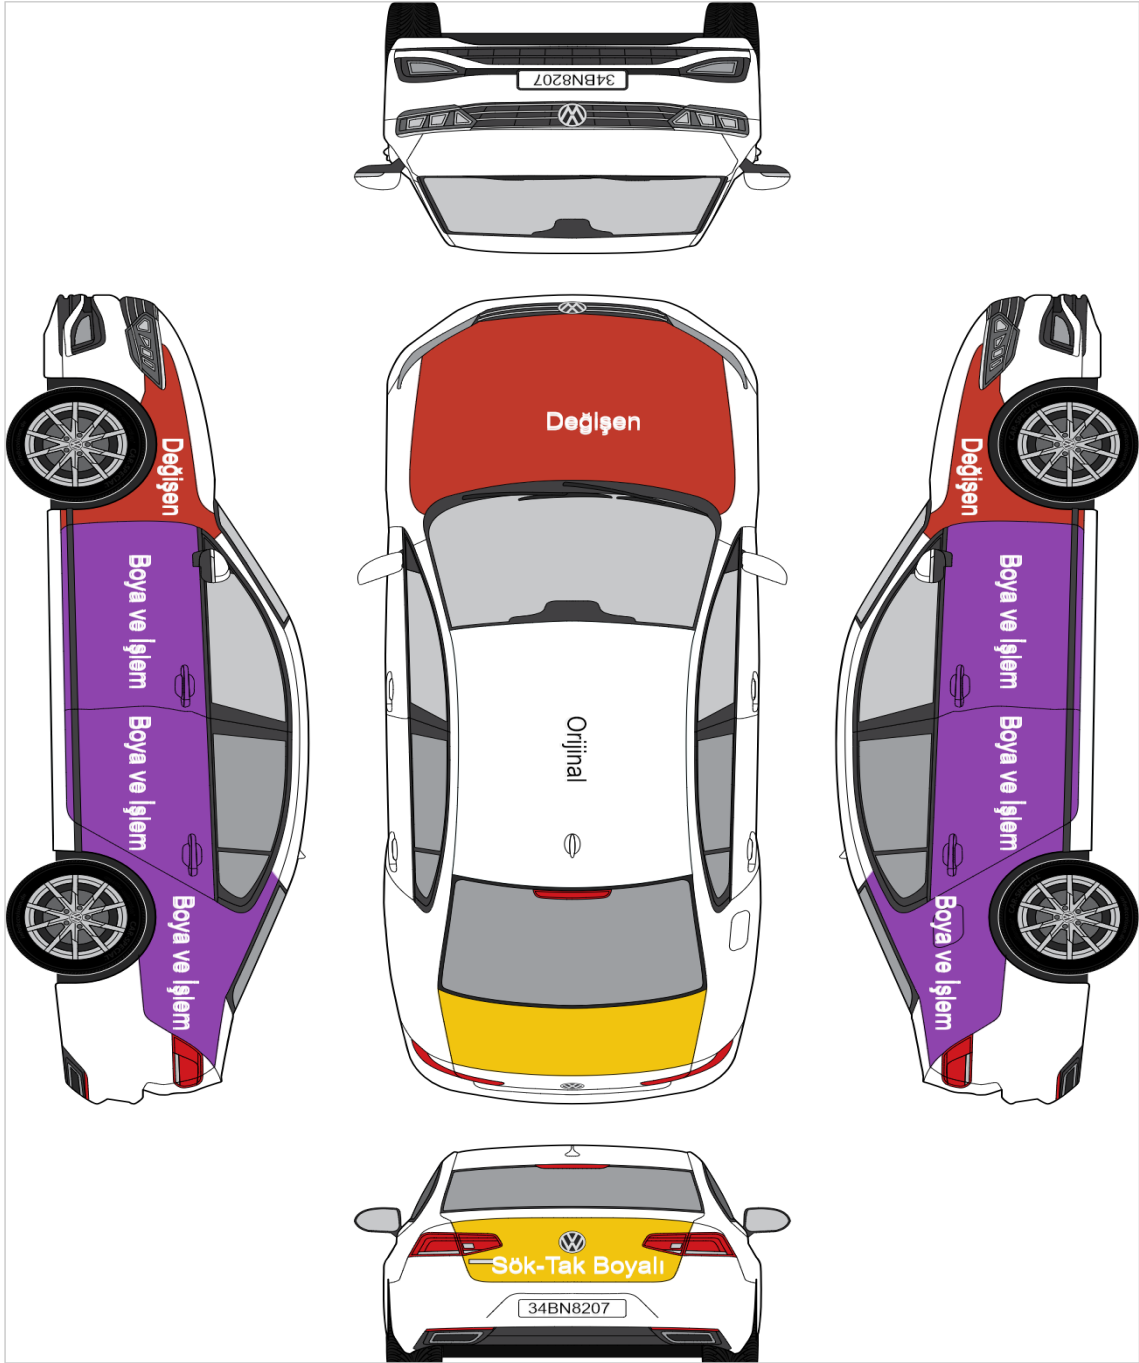
BOYA KAPORTA DIŞ KONTROLLER

60. Sol Ön Şasi	Orijinal
61. Sağ Ön Şasi	Orijinal
62. Güneş Yanığı	Yok
63. Podye Sol	Orijinal
64. Podye Sağ	! İşlem Görmüş
65. Amortisör Kulesi Sol	Orijinal
66. Amortisör Kulesi Sağ	Orijinal
67. Sol Üst Direk	! Lokal Boyalı
68. Sağ Üst Direk	! Lokal Boyalı
69. Sol Ön Direk	Orijinal
70. Sağ Ön Direk	Orijinal
71. Sol Kapı Orta Direk	Orijinal
72. Sağ Kapı Orta Direk	Orijinal
73. Sol Arka Çamurluk Kilit Karşılığı	Orijinal
74. Sağ Arka Çamurluk Kilit Karşılığı	Orijinal
75. Sol Alt Marşpiyel	Plastik Kaplama
76. Sağ Alt Marşpiyel	Plastik Kaplama
77. Ön Panel	Plastik
78. Arka Panel	Orijinal
79. Ön Tampon	Plastik
80. Arka Tampon	Plastik
81. Taban Sacı	Sağlam
82. Bagaj İç Havuz Sacı	Orijinal
83. Sağ Ön Çamurluk Davlumbazı	Sağlam
84. Sol Ön Çamurluk Davlumbazı	Sağlam
85. Sağ Arka Çamurluk Davlumbazı	Sağlam
86. Sol Arka Çamurluk Davlumbazı	Sağlam
87. Çizik/Gamze/Göçükler	! Var

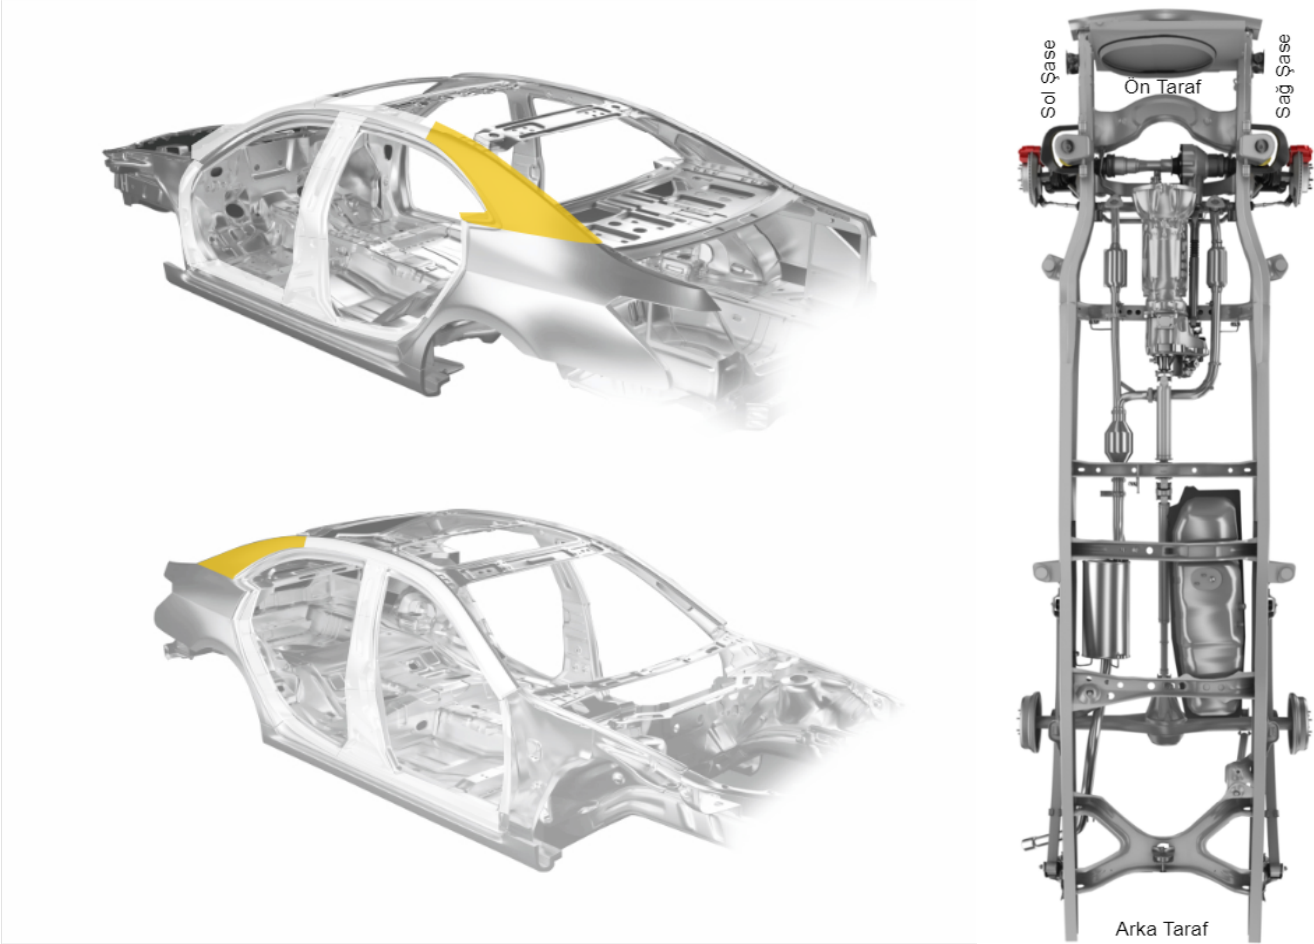
ARAÇ DİREK & ŞASI KONTROLLERİ

Sol Orta Direk	Orijinal	Sol Ön Cam Direği	Orijinal
Sol Arka Üst Direk	Lokal Boyalı	Sol Ön Basamak	Orijinal
Sol Arka Basamak	Orijinal	Sol Ön Kapı İç Direk	Orijinal
Sol Çamurluk Kilit Karşılığı	Orijinal	Sol Üst Direk	Orijinal
Sağ Orta Direk	Orijinal	Sağ Ön Cam Direği	Orijinal
Sağ Arka Üst Direk	Lokal Boyalı	Sağ Ön Basamak	Orijinal
Sağ Arka Basamak	Orijinal	Sağ Ön Kapı İç Direk	Orijinal
Sağ Çamurluk Kilit Karşılığı	Orijinal	Sağ Üst Direk	Orijinal

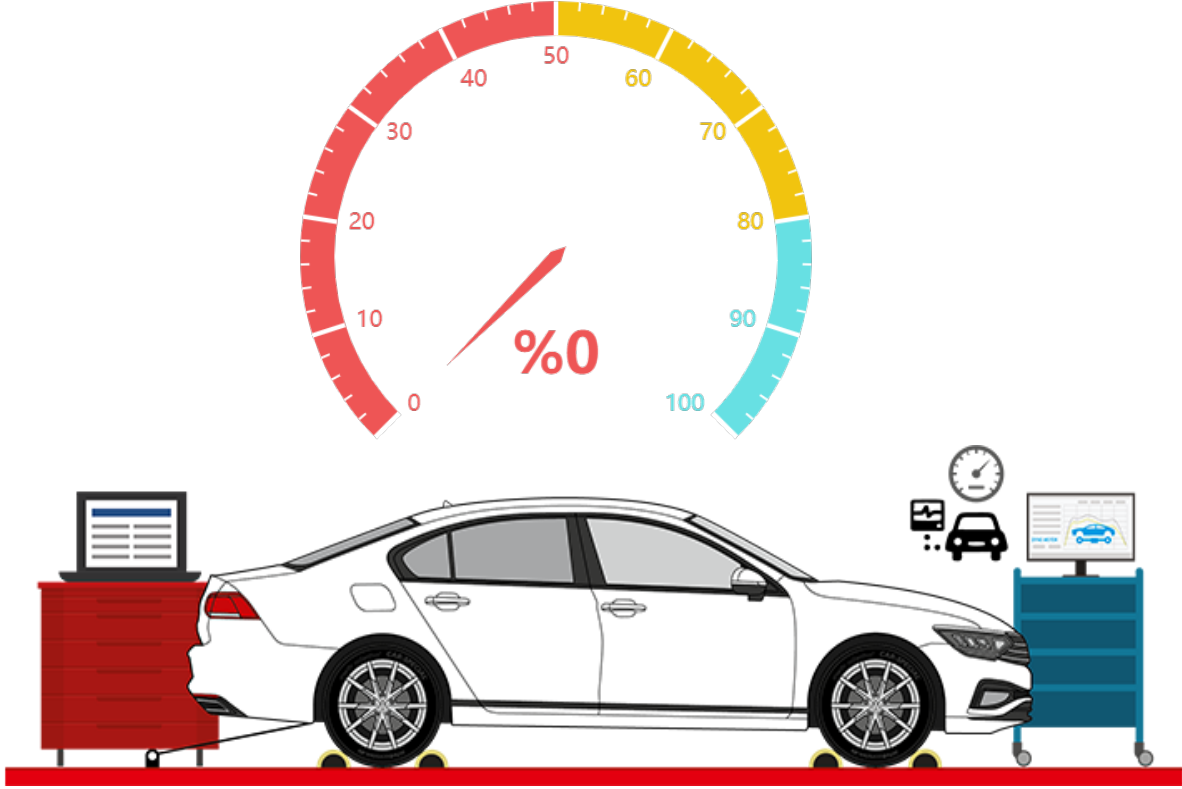
DYNO MOTOR PERFORMANS TEST SONUCU

Aracın Motor Gücü (KW)	140 KW - 187 BG
Ölçülen Motor Gücü (KW)	0 KW - 0 BG
Üretilen Anlık Performans (%)	% 0

MÜŞTERİ BİLGİSİ DÂHİLİNDE DYNO TEST YAPILMAMIŞTIR. YOL TESTİ YAPILDI.
