Sayfa : 1 / 15
EKSPERTİZ BİLGİLENDİRME SAYFASI

- NMOEXTTREN77545 şasi numaralı araca ait ekspertiz rapordur.
- Rapor bilgilendirme sayfası dahil olmak üzere toplam 15 sayfadan oluşmaktadır. Orijinalliğini tüm sayfalarda bulunan karekodları okutarak sorgulayabilirsiniz.
- İşbu rapor Bursa Net Ekspertiz Otomotiv Servis Hizm. San.ve Tic. Ltd. Şti Alaëddin bey Mah. Ay Fatma Cad Mese-5 İş Merkezi C Blok No: 5 C/B, 16120 Nilüfer/Bursa VD:ÇEKİRGE VN:1911231291 TEL:05013410020
- 0224 441 00 20 tarafından düzenlenmiştir.

İşlem Tarihi:	21.08.2024 10:16:51 - 10:22:49	Şasi No:	NM0EXTTREN77545
Marka :	FORD	Model	TRANSİT / 2022

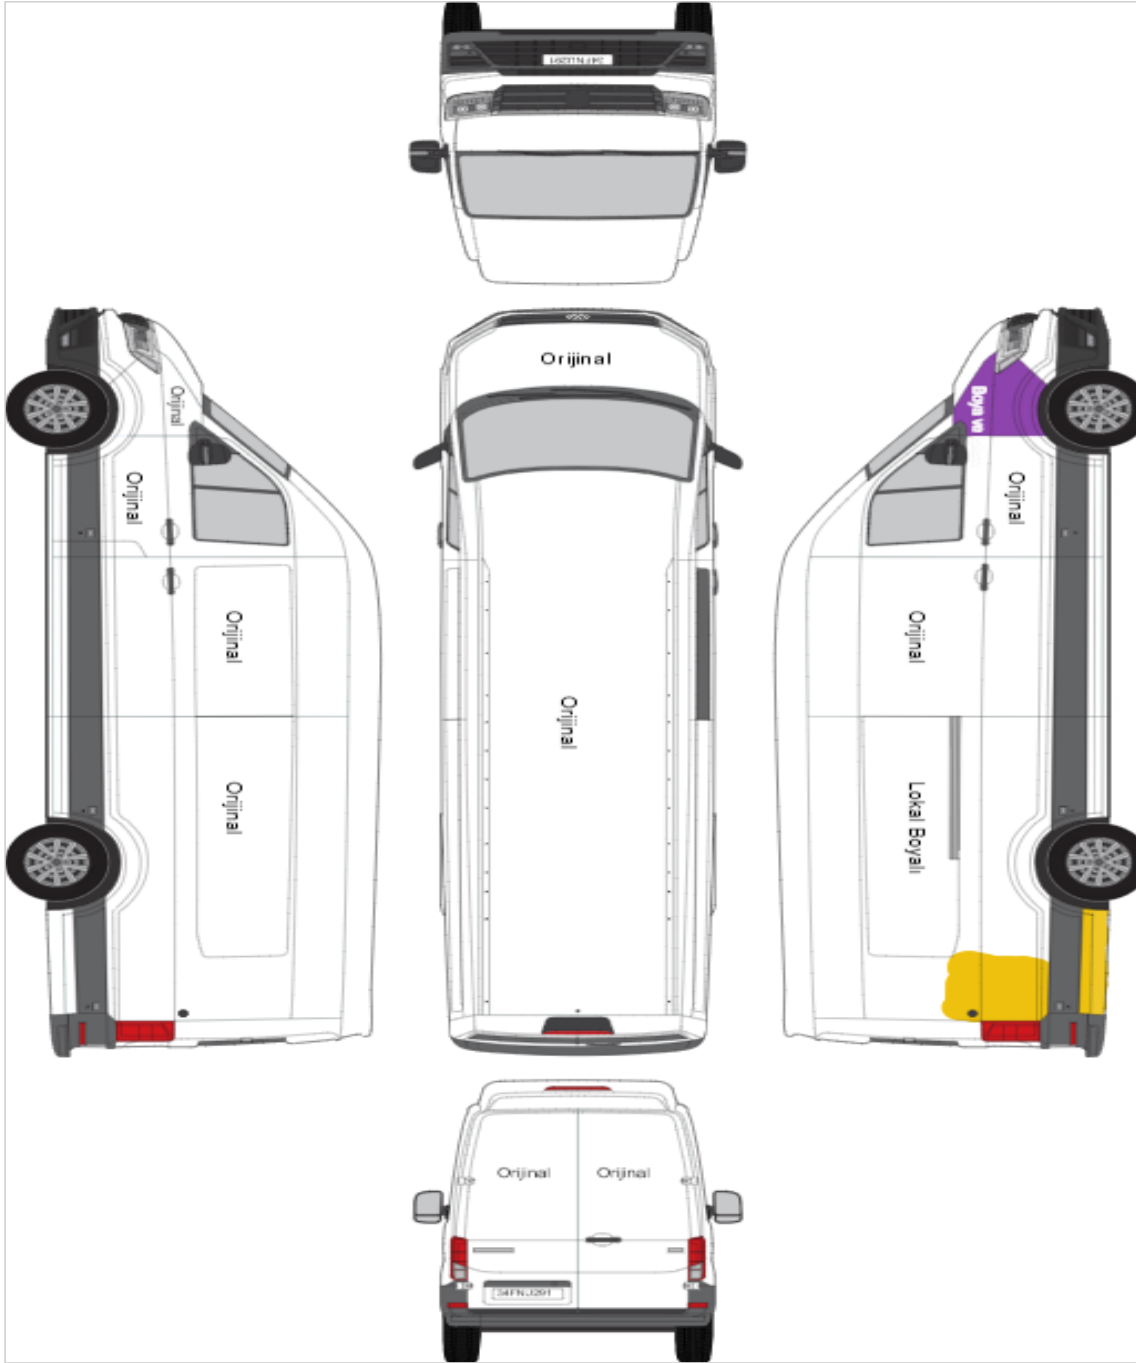
BOYALI	DEĞİŞEN	LOKAL BOYALI	ORİJİNAL	BOYALI İŞLEMLİ	DOLU GÖÇÜĞÜ	HASARLI	EZİK GÖÇÜK	SÖKÜLÜP TAKILMIŞ

60. Sol Ön Şasi	Orijinal
61. Sağ Ön Şasi	Orijinal
62. Güneş Yanığı	Yok
63. Podye Sol	Orijinal
64. Podye Sağ	Orijinal
65. Amortisör Kulesi Sol	Orijinal
66. Amortisör Kulesi Sağ	Orijinal
67. Sol Üst Direk	Orijinal
68. Sağ Üst Direk	Orijinal
69. Sol Ön Direk	Orijinal
70. Sağ Ön Direk	Orijinal
71. Sol Kapı Orta Direk	Orijinal
72. Sağ Kapı Orta Direk	Orijinal
73. Sol Arka Çamurluk Kilit Karşılığı	Orijinal
74. Sağ Arka Çamurluk Kilit Karşılığı	Orijinal
75. Sol Alt Marşpiyel	Plastik Kaplama
76. Sağ Alt Marşpiyel	Plastik Kaplama
77. Ön Panel	Plastik
78. Arka Panel	Orijinal
79. Ön Tampon	Plastik
80. Arka Tampon	Plastik
81. Taban Sacı	Sağlam
82. Bagaj İç Havuz Sacı	Orijinal
83. Sağ Ön Çamurluk Davlumbazı	Sağlam
84. Sol Ön Çamurluk Davlumbazı	Sağlam
85. Sağ Arka Çamurluk Davlumbazı	Sağlam
86. Sol Arka Çamurluk Davlumbazı	Sağlam
87. Çizik/Gamze/Göçükler	! Var

BOYA KAPORTA DIŞ KONTROLLER DEĞERLENDİRME	1	27
---	---	----
