EKSPERTİZ NO 20261008103202

PLAKA : 34PHP238  
MARKA : FIAT  
MODEL : EGEA CROSS  
ÜRETİM YILI : 2025  
ŞASE NO : NM43560000U386325  
MOTOR HACMİ : 1598 cc  
MOTOR GÜCÜ : 130 hp  
VİTES TÜRÜ : Otomatik  
YAKIT TÜRÜ : Dizel  
ARAÇ RENGİ : BEYAZ  
GİRİŞ KİLOMETRE : 14.761  
ÇIKIŞ KİLOMETRE : 14.761  
GİRİŞ TARİHİ : 08.10.2026 10:32  
ÇIKIŞ TARİHİ : 08.10.2026 11:22

**OTOPOINT MOTORLU ARAÇLAR FULL EKSPERTİZ  
İÇERİĞİ**

## Kaporta Raporu

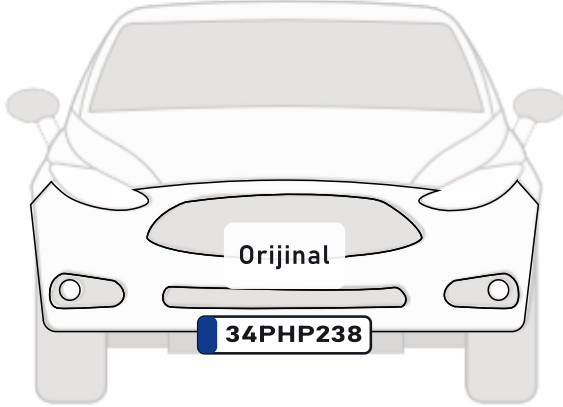
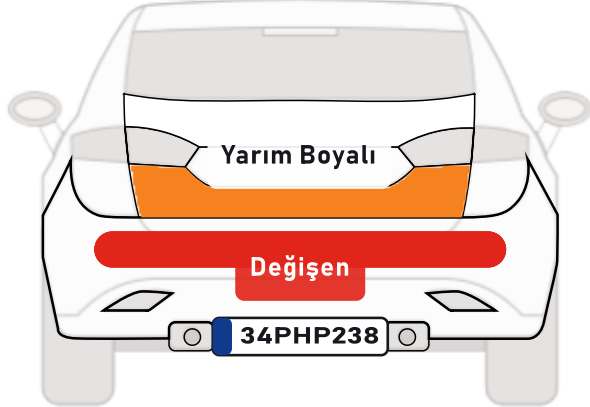
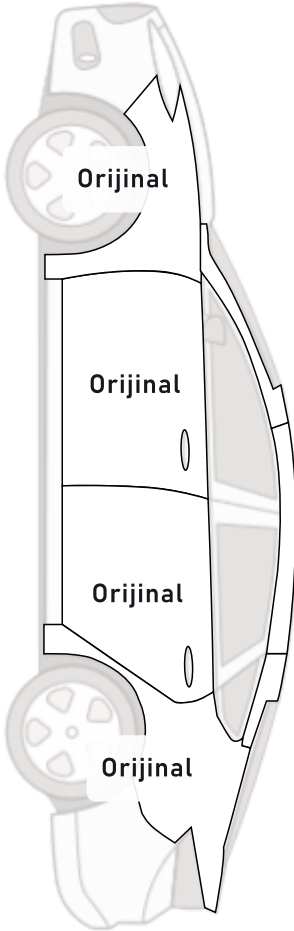
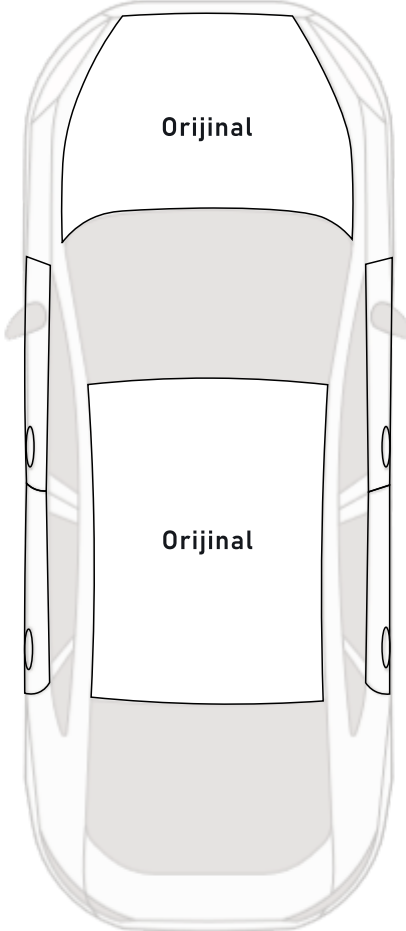
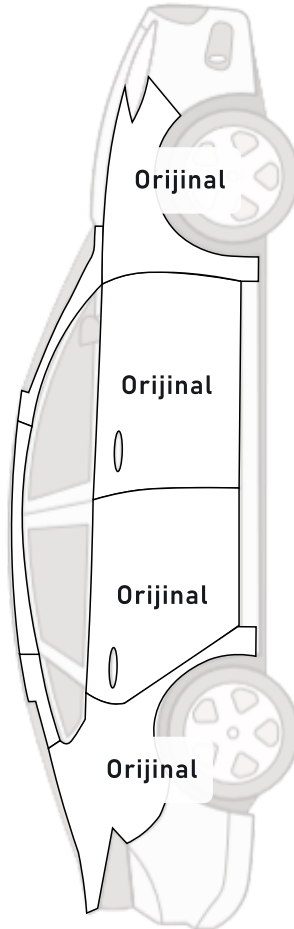
BOYA KAPORTA DIŞ KONTROLLER

Arka Panel

BOYALI-İŞLEMLİ

Bagaj Kapağı

YARIM BOYALI

Arka Tampon Demiri

DEĞİŞEN

bagaj kapağı yarım boya işlemli  
sağ arka çamurlukta boyasız düzletme mevcut
