# DYNOPLUS - İZMİR YOLU ŞB

Rapor id : SP133EGE577

Alıcı: OTOPOINT MOTORLU ARAÇLAR... Araç: 34HOL434 - WF0MXXGCHMPT26826 - FORD Focus 2023 Otomatik Dizel - Kilometre : 48189

## KAPORTA VE BOYA KONTROLÜ

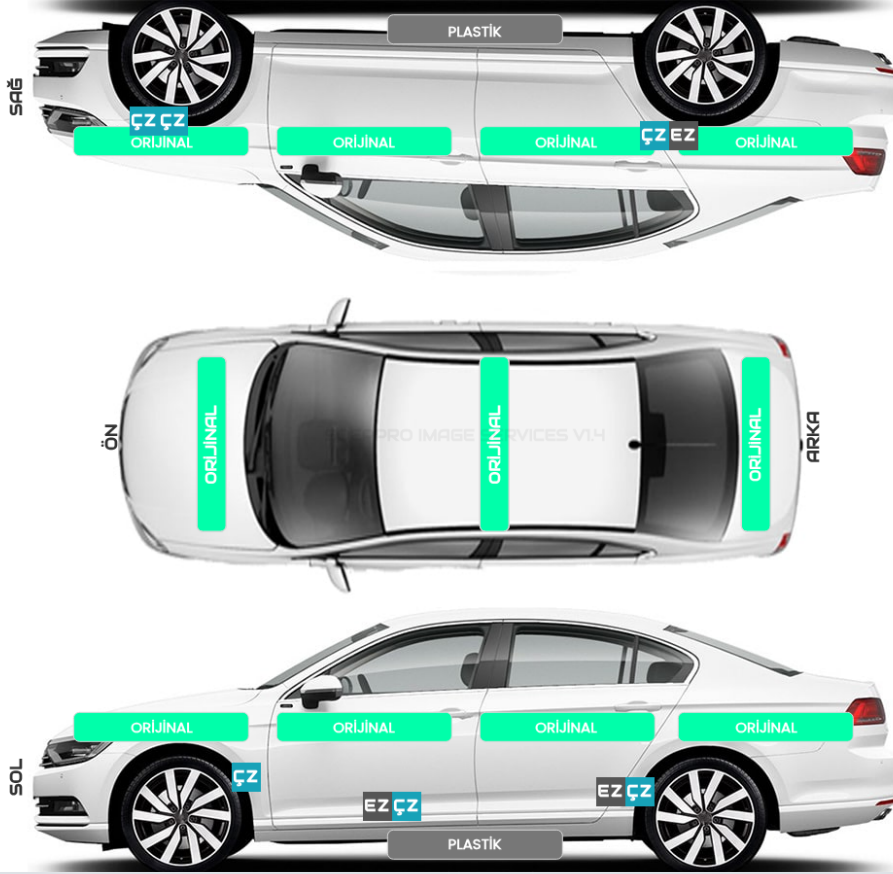
ÇZ= Çizik  
EZ= Ezik

- O ORJİNAL
- B BOYALI
- IDB İÇ DİŞ BOYALI
- STB SÖK TAK BOYALI
- LB LOKAL BOYALI
- D DEĞİŞMİŞ
- ÇD ÇIKMA DEĞİŞMİŞ
- KSD KAPI SAÇI DEĞİŞMİŞ
- P PLASTİK
- K KAPLAMA
- C CAM
- PY PARÇA YOKTUR
- KS KASA
- ST SÖK TAK AYAR
- YB YARIM BOYALI
- İNB İNCE BOYALI

Araçta ezikler ve çizikler var.

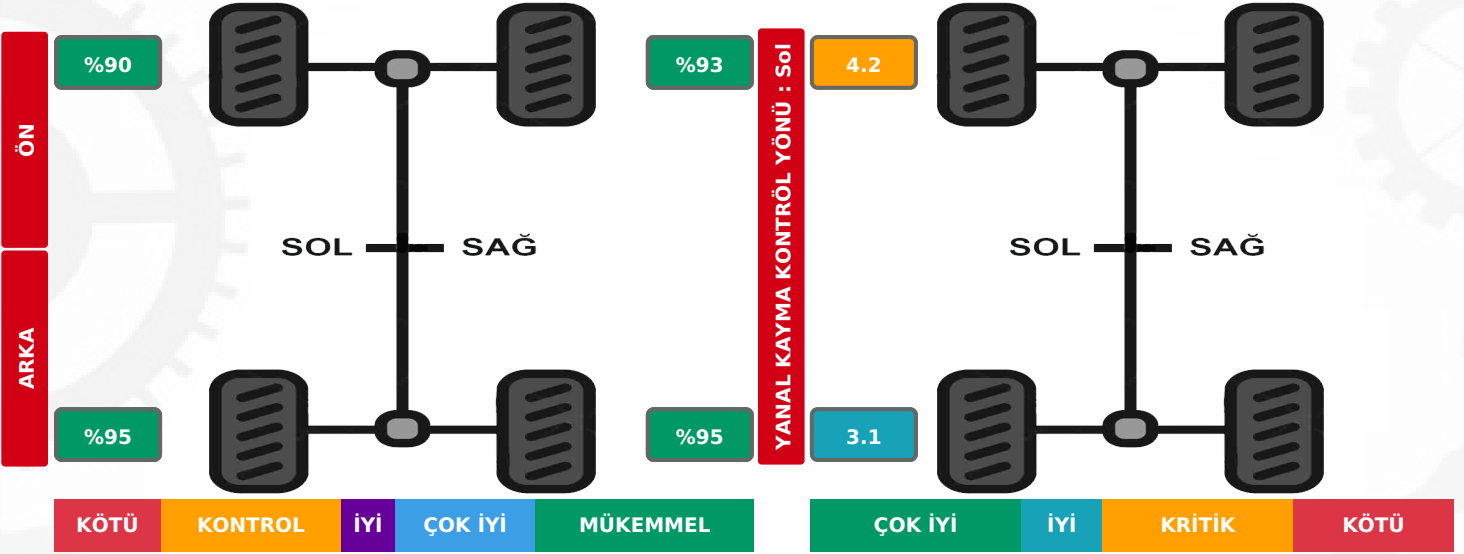
## YANAL KAYMA TEST SONUÇLARI

## SÜSPANSİYON TEST SONUÇLARI
