KADE OTO EKSPERTİZ OTOMOTİV GIDA SANAYİ VE TİCARET  
ANONİM ŞİRKETİ  
ÜÇEVLER MAH. ERSAN SK. NO:12/A NİLÜFER/BURSA

Rapor no.: 20260822100046

Plaka : 34NDY742

PLAKA .....34NDY742  
MARKA.....PEUGEOT  
MODEL.....1.2 PURECECH GT EAT8  
ÜRETİM YILI.....2025  
ŞASE NO.....VR3USHNS2SJ640355  
MOTOR HACMİ.....1199  
MOTOR GÜCÜ.....130  
VİTES TÜRÜ.....Otomatik  
YAKIT TÜRÜ.....Benzin  
ARAÇ RENGİ.....GRİ  
GİRİŞ KİLOMETRE..31942  
ÇIKIŞ KİLOMETRE...31942  
GİRİŞ TARİHİ.....22.08.2026 10:00:46  
ÇIKIŞ TARİHİ.....22.08.2026 12:07:38

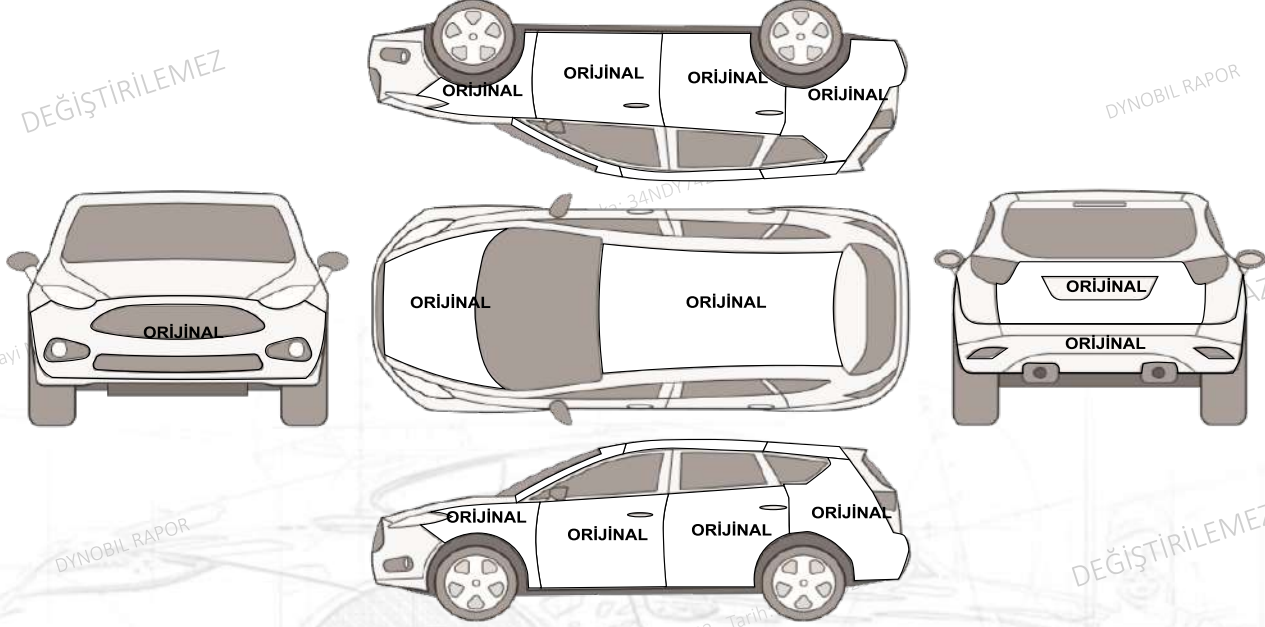
## KAPORTA EKSPERTİZ RAPORU

| Karasörde ezik ve çizikler | VAR | | |

LASTİKLER 2025 YAZLIK  
bagaj kapağında boyasız düzeltme mevcut
