# DYNOPLUS - İZMİR YOLU ŞB

16-HYB-3694

Rapor tarihi : 2026-05-12 12:42:57  
Rapor id : SP905GHD509

34GVY923 - FİAT Egea Otomatik Dizel - Kilometre : 104862

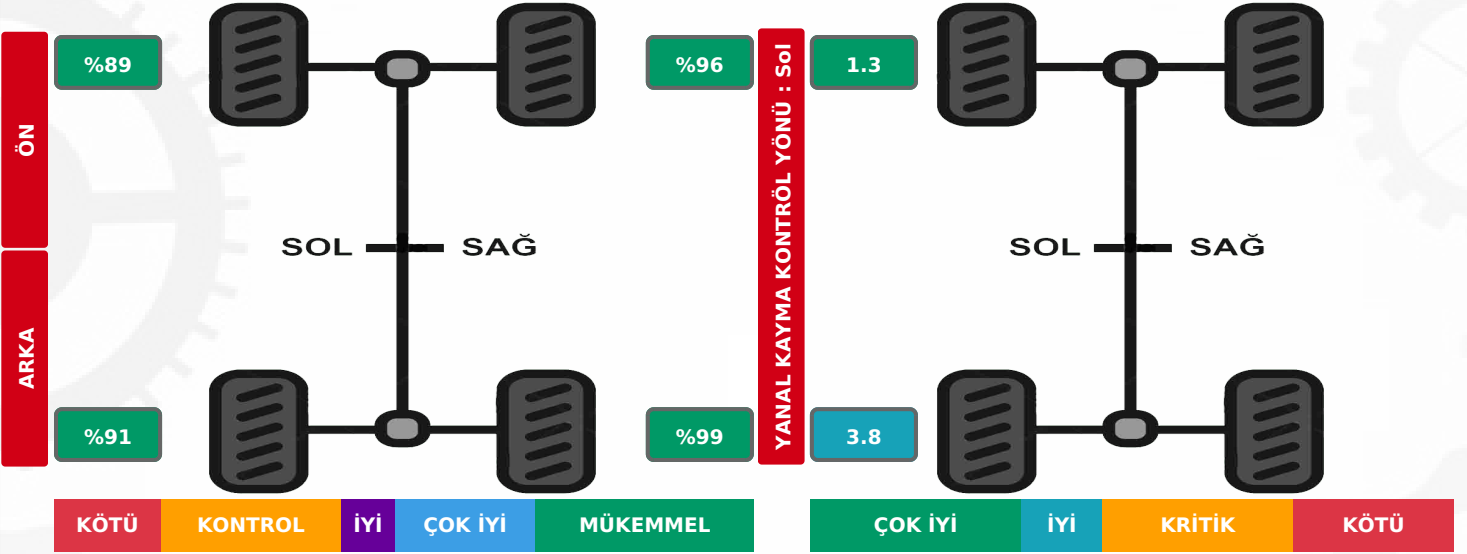
## YANAL KAYMA TEST SONUÇLARI

## SÜSPANSİYON TEST SONUÇLARI
