Sayfa : 1 / 18  
EKSPERTİZ BİLGİLENDİRME SAYFASI

- NM435600006X89468 şasi numaralı araca ait ekspertiz raporudur.
- Rapor bilgilendirme sayfası dahil olmak üzere toplam 18 sayfadan oluşmaktadır. Orijinalliğini tüm sayfalarda bulunan karekodları okutarak sorgulayabilirsiniz.
- İşbu rapor Bursa Net Ekspertiz Otomotiv Servis Hizm. San.ve Tic. Ltd. Şti Alaëddin bey Mah. Ay Fatma Cad Mese-5 İş Merkezi C Blok No: 5 C/B, 16120 Nilüfer/Bursa VD:ÇEKİRGE VN:1911231291 TEL:05013410020
- 0224 441 00 20 tarafından düzenlenmiştir.

İşlem Tarihi:	09.10.2024   08:55:26 - 11:39:00	Şasi No:	NM435600006X89468
Marka :	TOFAS-FIAT	Model	EGEA CROSS STREET 1.6 M.JET 130 DCT / 2022

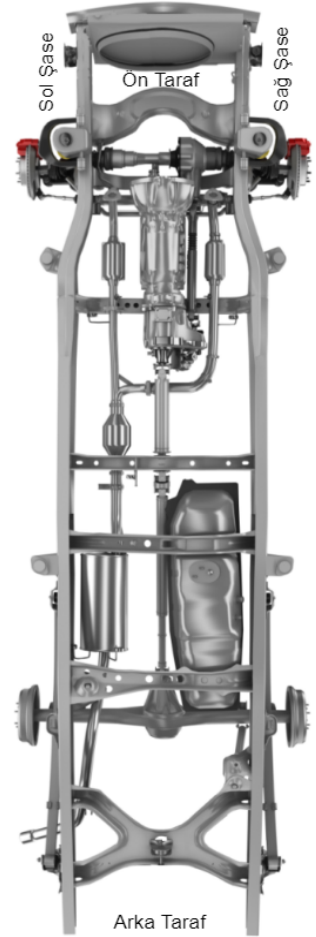
### ARAÇ DİREK & ŞASİ KONTROLLERİ

Sol Orta Direk	Orijinal	Sol Ön Cam Direği	Orijinal
Sol Arka Üst Direk	Orijinal	Sol Ön Basamak	Orijinal
Sol Arka Basamak	Orijinal	Sol Ön Kapı İç Direk	Orijinal
Sol Çamurluk Kilit Karşılığı	Orijinal	Sol Üst Direk	Orijinal
Sağ Orta Direk	Orijinal	Sağ Ön Cam Direği	Orijinal
Sağ Arka Üst Direk	Orijinal	Sağ Ön Basamak	Orijinal
Sağ Arka Basamak	Orijinal	Sağ Ön Kapı İç Direk	Orijinal
Sağ Çamurluk Kilit Karşılığı	Orijinal	Sağ Üst Direk	Orijinal

Sol Şasi	
Sağ Şasi
