# DYNOPLUS - İZMİR YOLU ŞB

34MPJ136 - VR3KAHPY0RS139254 - PEUGEOT 3008 2024 Otomatik Benzin - Kilometre : 11495

## KAPORTA VE BOYA KONTROLÜ

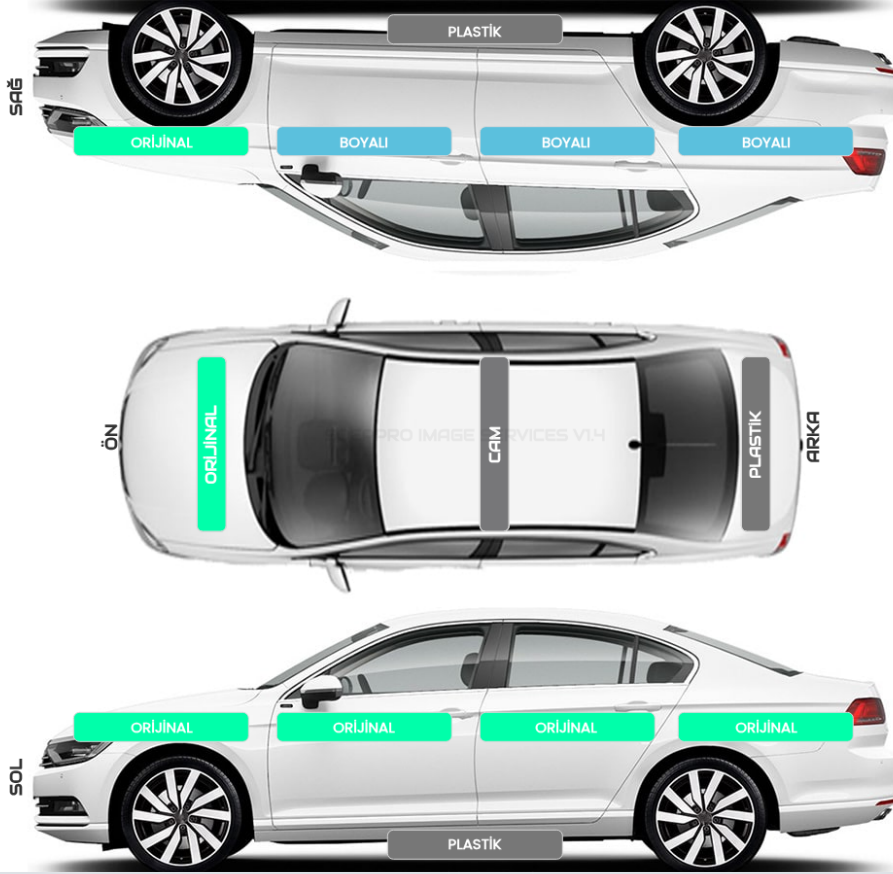
- O ORJİNAL
- B BOYALI
- IDB İÇ DİŞ BOYALI
- STB SÖK TAK BOYALI
- LB LOKAL BOYALI
- D DEĞİŞMİŞ
- ÇD ÇIKMA DEĞİŞMİŞ
- KSD KAPI SAÇI DEĞİŞMİŞ
- P PLASTİK
- K KAPLAMA
- C CAM
- PY PARÇA YOKTUR
- KS KASA
- ST SÖK TAK AYAR
- YB YARIM BOYALI
- İNB İNCE BOYALI

Sağ arka Çamurluk ve kapılar kordon altı boyalı
