Sayfa : 1 / 16
EKSPERTİZ BİLGİLENDİRME SAYFASI

Bayi Adı	Bursa İzmir Yolu		
Bayi Adres	Pilot Garage Oto Ekspertiz Bursa / İzmir Yolu Alaaddinbey Mah. Ayfatma Cad Mese-5 İş Merkezi C Blok No: 5 C/B, 16120 Nilüfer/Bursa		
Bayi Telefon	+902244410020		
Rapor Numarası	3595496	Tarih	21.11.2024
Ekspertiz Paketi	Otopoint Business Class (Bayiye Ödeme)	Paket Tutarı	-
Plaka	34KLD122	Şasi	VXKUPHNK4R4086048
KM	15,549	Yıl	2024
Marka	OPEL	Model	CORSA
Yakıt Tipi	BENZİNLİ	Motor Gücü	74 KW - 99 BG
Renk	KIRMIZI	Motor Numarası	10XVDW2252263
ARAÇ SAHİBİ BİLGİLERİ		ALICI MÜŞTERİ BİLGİLERİ	
Ad Soyad	OTOPOİNT MOTORLU ARAÇLAR SATIŞ SERVİS SANAYİ TİCARET LİMİTED ŞİRKETİ	Ad Soyad	OTOPOİNT MOTORLU ARAÇLAR SATIŞ SERVİS SANAYİ TİCARET LİMİTED ŞİRKETİ
TC/Vergi/Mersis		TC/Vergi/Mersis	1
Telefon	1	Telefon	1

İşlem Tarihi:	21.11.2024 12:40:50 - 14:03:48	Şasi No:	VXXKUPHNK4R4086048
Marka :	OPEL	Model	CORSA / 2024

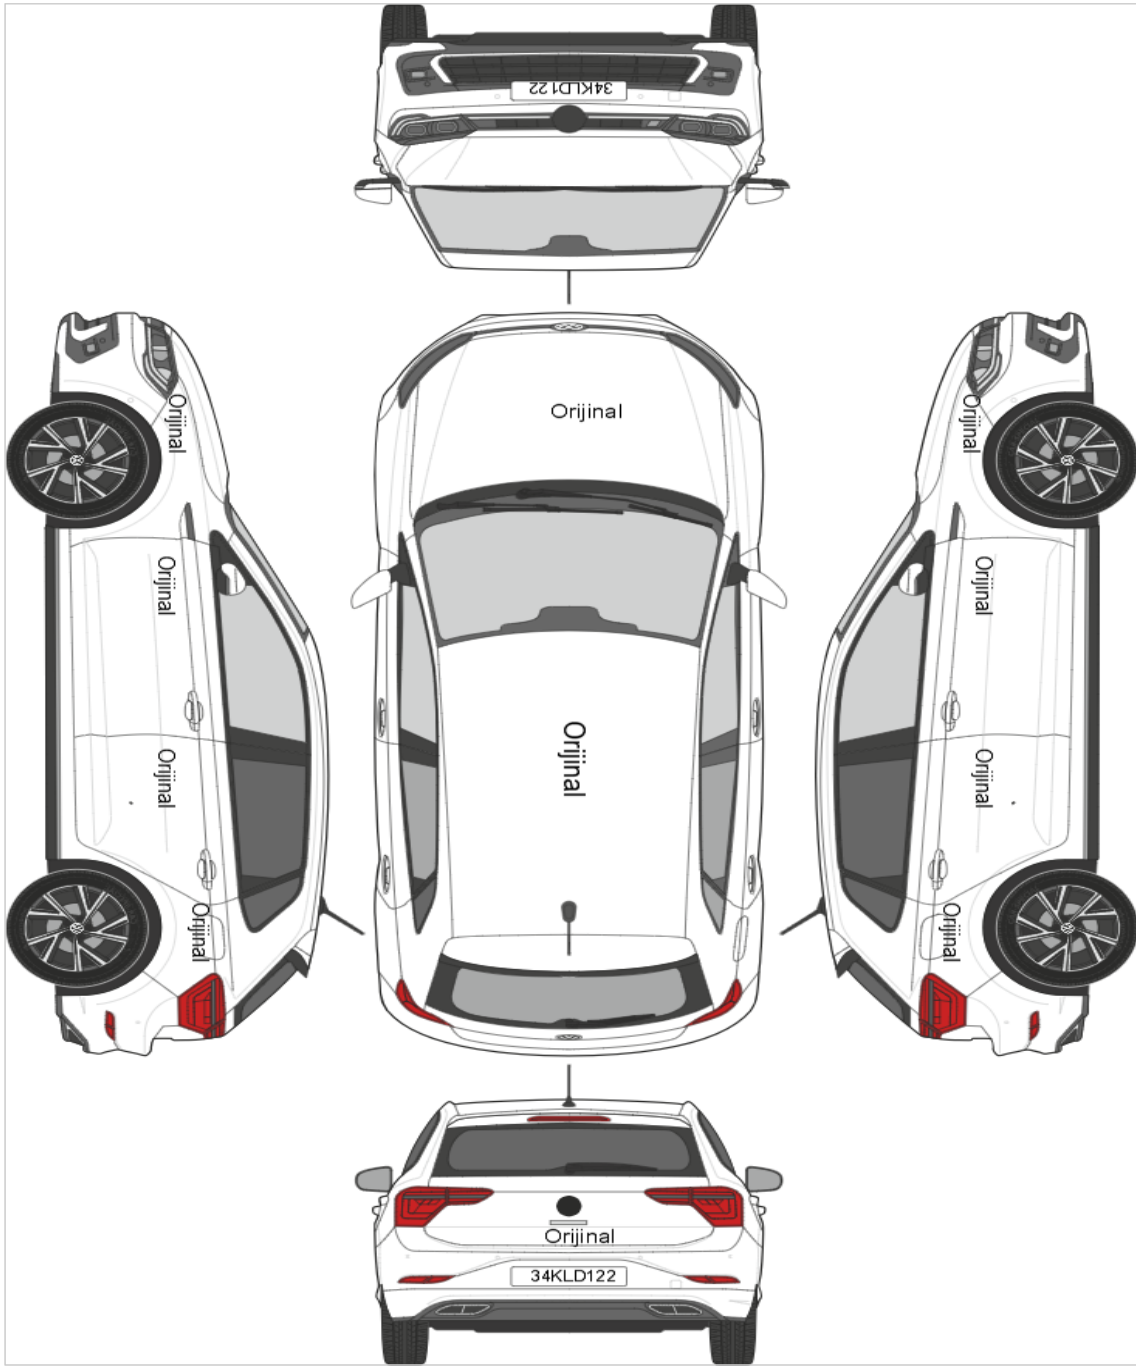
BOYA KAPORTA DIŞ KONTROLLER

BOYALI	DEĞİŞEN	LOKAL BOYALI	ORİJİNAL	BOYALI İŞLEMLİ	DOLU GÖÇÜĞÜ	HASARLI	EZİK GÖÇÜK	SÖKÜLÜP TAKILMIŞ
--------	---------	--------------	----------	----------------	-------------	---------	------------	------------------

59. Sol Ön Şasi	Orijinal
60. Sağ Ön Şasi	Orijinal
61. Güneş Yanığı	Yok
62. Podye Sol	Orijinal
63. Podye Sağ	Orijinal
64. Amortisör Kulesi Sol	Orijinal
65. Amortisör Kulesi Sağ	Orijinal
66. Sol Üst Direk	Orijinal
67. Sağ Üst Direk	Orijinal
68. Sol Ön Direk	Orijinal
69. Sağ Ön Direk	Orijinal
70. Sol Kapı Orta Direk	Orijinal
71. Sağ Kapı Orta Direk	Orijinal
72. Sol Arka Çamurluk Kilit Karşılığı	Orijinal
73. Sağ Arka Çamurluk Kilit Karşılığı	Orijinal
74. Sol Alt Marşpiyel	Orijinal
75. Sağ Alt Marşpiyel	Orijinal
76. Ön Panel	Orijinal
77. Arka Panel	Orijinal
78. Ön Tampon	Plastik
79. Arka Tampon	Plastik
80. Taban Sacı	Sağlam
81. Bagaj İç Havuz Sacı	Orijinal
82. Sağ Ön Çamurluk Davlumbazı	Sağlam
83. Sol Ön Çamurluk Davlumbazı	Sağlam
84. Sağ Arka Çamurluk Davlumbazı	Sağlam
85. Sol Arka Çamurluk Davlumbazı	Sağlam
86. Çizik/Gamze/Göçükler	! Var

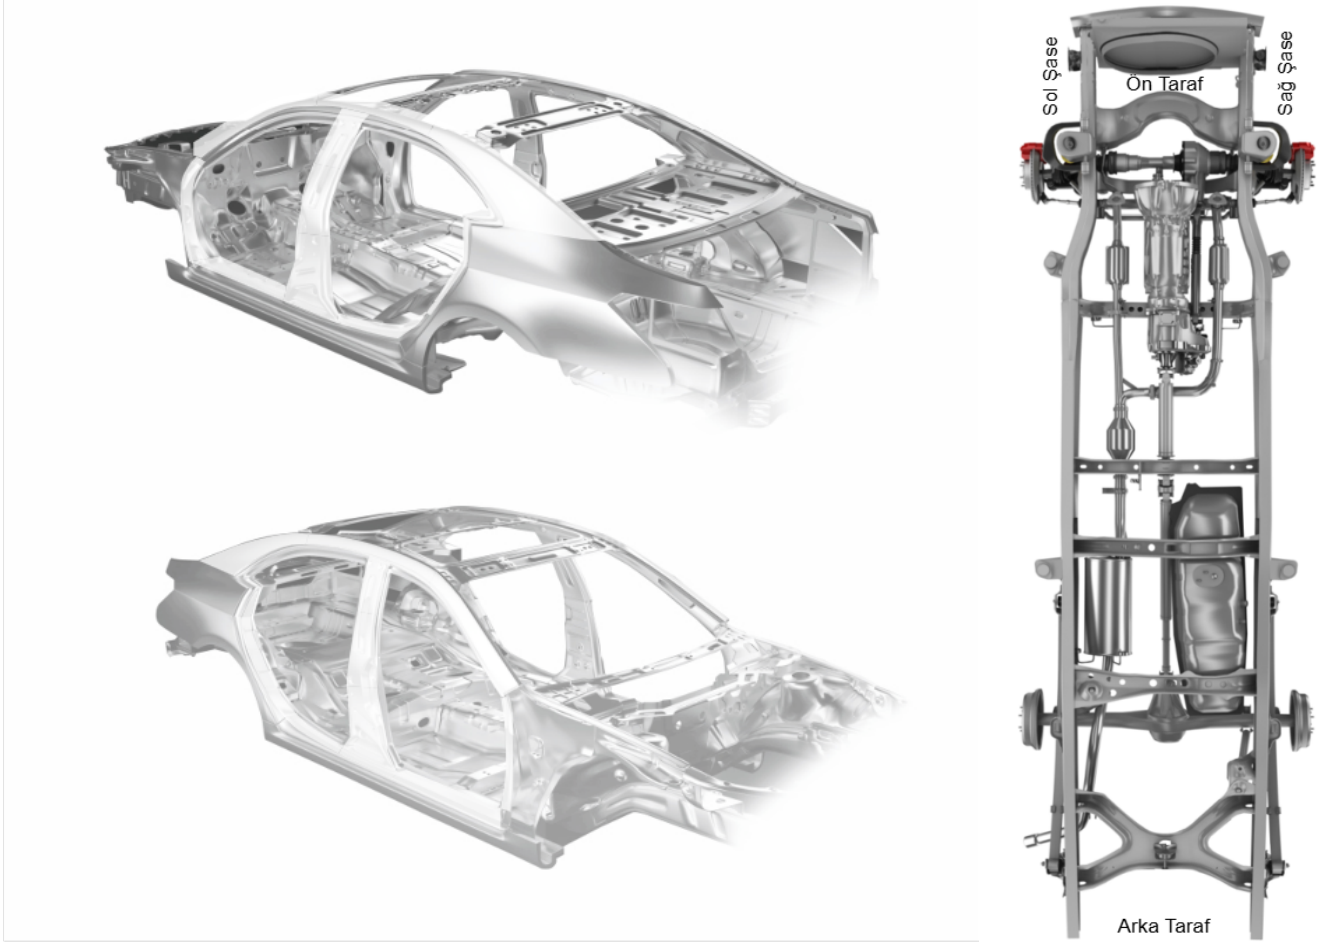
ARAÇ DİREK & ŞASİ KONTROLLERİ

Sol Orta Direk	Orijinal	Sol Ön Cam Direği	Orijinal
Sol Arka Üst Direk	Orijinal	Sol Ön Basamak	Orijinal
Sol Arka Basamak	Orijinal	Sol Ön Kapı İç Direk	Orijinal
Sol Çamurluk Kilit Karşılığı	Orijinal	Sol Üst Direk	Orijinal
Sağ Orta Direk	Orijinal	Sağ Ön Cam Direği	Orijinal
Sağ Arka Üst Direk	Orijinal	Sağ Ön Basamak	Orijinal
Sağ Arka Basamak	Orijinal	Sağ Ön Kapı İç Direk	Orijinal
Sağ Çamurluk Kilit Karşılığı	Orijinal	Sağ Üst Direk	Orijinal

Sol Şasi	
Sağ Şasi

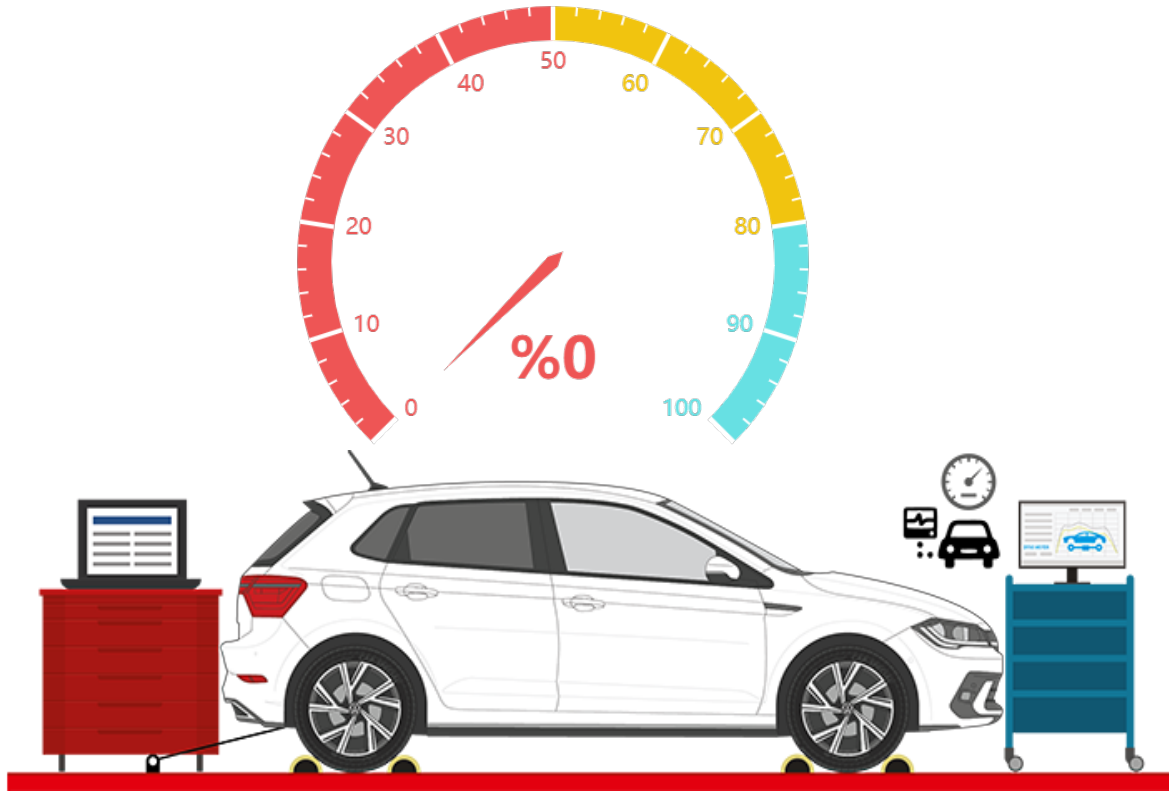
Aracın Motor Gücü (KW)	74 KW - 99 BG
Ölçülen Motor Gücü (KW)	0 KW - 0 BG
Üretilen Anlık Performans (%)	% 0

MOTOR MEKANİK KONTROLLER	25
MEKANİK ALT KONTROLLERİ	33
BOYA KAPORTA KONTROLLERİ	1 27
DYNO MOTOR PERFORMANS TEST SONUCU	7
MÜŞTERİ BİLGİSİ DÂHİLİNDE DYNO TEST YAPILMAMIŞTIR. YOL TESTİ YAPILDI.	
OBD ELEKTRONİK KONTROL SONUCU	15
İÇ KONTROLLER	35
DIŞ KONTROLLER	1 36
