Sayfa : 1 / 18
EKSPERTİZ BİLGİLENDİRME SAYFASI

- NMOMXXTACMNA76597 şasi numaralı araca ait ekspertiz raporudur.
- Rapor bilgilendirme sayfası dahil olmak üzere toplam 18 sayfadan oluşmaktadır. Orijinalliğini tüm sayfalarda bulunan karekodları okutarak sorgulayabilirsiniz.
- İşbu rapor Bursa Net Ekspertiz Otomotiv Servis Hizm. San.ve Tic. Ltd. Şti Alaëddin bey Mah. Ay Fatma Cad Mese-5 İş Merkezi C Blok No: 5 C/B, 16120 Nilüfer/Bursa VD:ÇEKİRGE VN:1911231291 TEL:05013410020
- 0224 441 00 20 tarafından düzenlenmiştir.

İşlem Tarihi:	11.09.2024 17:19:16 - 19:40:00	Şasi No:	NM0MXXTACMNA76597
Marka :	FORD	Model	TOURNEO COURIER KOMBI 1.5 TDCI 100 SCR DELUXE / 2022

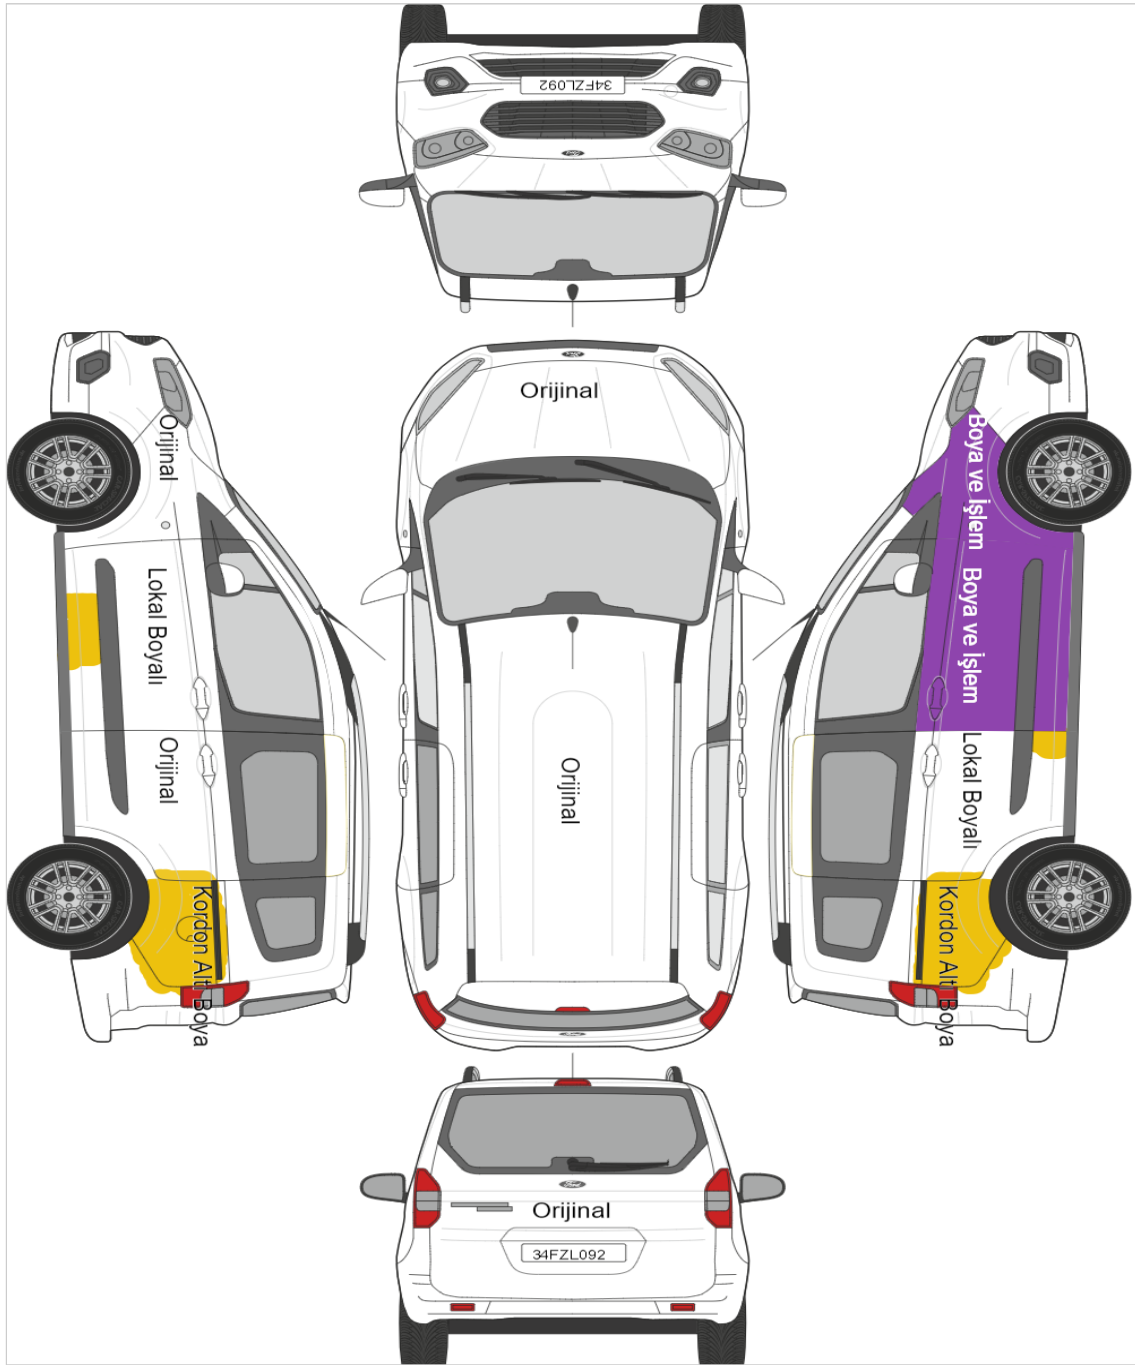
BOYA KAPORTA DIŞ KONTROLLER

BOYALI	DEĞİŞEN	LOKAL BOYALI	ORİJİNAL	BOYALI İŞLEMLİ	DOLU GÖÇÜĞÜ	HASARLI	EZİK GÖÇÜK	SÖKÜLÜP TAKILMIŞ
--------	---------	--------------	----------	----------------	-------------	---------	------------	------------------

60. Sol Ön Şasi	Orijinal
61. Sağ Ön Şasi	Orijinal
62. Güneş Yanığı	Yok
63. Podye Sol	Orijinal
64. Podye Sağ	Orijinal
65. Amortisör Kulesi Sol	Orijinal
66. Amortisör Kulesi Sağ	Orijinal
67. Sol Üst Direk	Orijinal
68. Sağ Üst Direk	Orijinal
69. Sol Ön Direk	Orijinal
70. Sağ Ön Direk	Orijinal
71. Sol Kapı Orta Direk	Orijinal
72. Sağ Kapı Orta Direk	Orijinal
73. Sol Arka Çamurluk Kilit Karşılığı	Orijinal
74. Sağ Arka Çamurluk Kilit Karşılığı	Orijinal
75. Sol Alt Marşpiyel	Plastik Kaplama
76. Sağ Alt Marşpiyel	Plastik Kaplama
77. Ön Panel	Plastik
78. Arka Panel	Orijinal
79. Ön Tampon	Plastik
80. Arka Tampon	Plastik
81. Taban Sacı	Sağlam
82. Bagaj İç Havuz Sacı	Orijinal
83. Sağ Ön Çamurluk Davlumbazı	Sağlam
84. Sol Ön Çamurluk Davlumbazı	Sağlam
85. Sağ Arka Çamurluk Davlumbazı	Sağlam
86. Sol Arka Çamurluk Davlumbazı	Sağlam
87. Çizik/Gamze/Göçükler	! Var

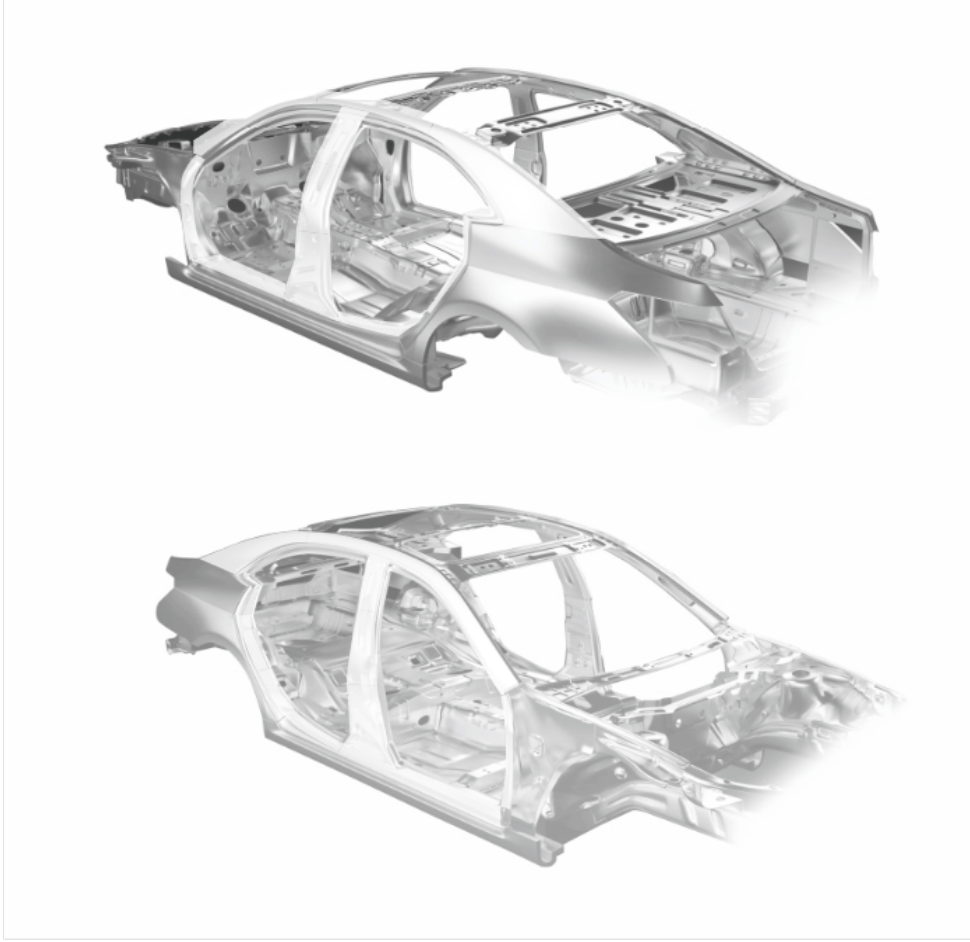
ARAÇ DİREK & ŞASI KONTROLLERİ

DİREK KONTROL SONUÇLARI

Sol Orta Direk	Orijinal	Sol Ön Cam Direği	Orijinal
Sol Arka Üst Direk	Orijinal	Sol Ön Basamak	Orijinal
Sol Arka Basamak	Orijinal	Sol Ön Kapı İç Direk	Orijinal
Sol Çamurluk Kilit Karşılığı	Orijinal	Sol Üst Direk	Orijinal
Sağ Orta Direk	Orijinal	Sağ Ön Cam Direği	Orijinal
Sağ Arka Üst Direk	Orijinal	Sağ Ön Basamak	Orijinal
Sağ Arka Basamak	Orijinal	Sağ Ön Kapı İç Direk	Orijinal
Sağ Çamurluk Kilit Karşılığı	Orijinal	Sağ Üst Direk	Orijinal

ŞASI KONTROL SONUÇLARI

Sol Şasi	
Sağ Şasi

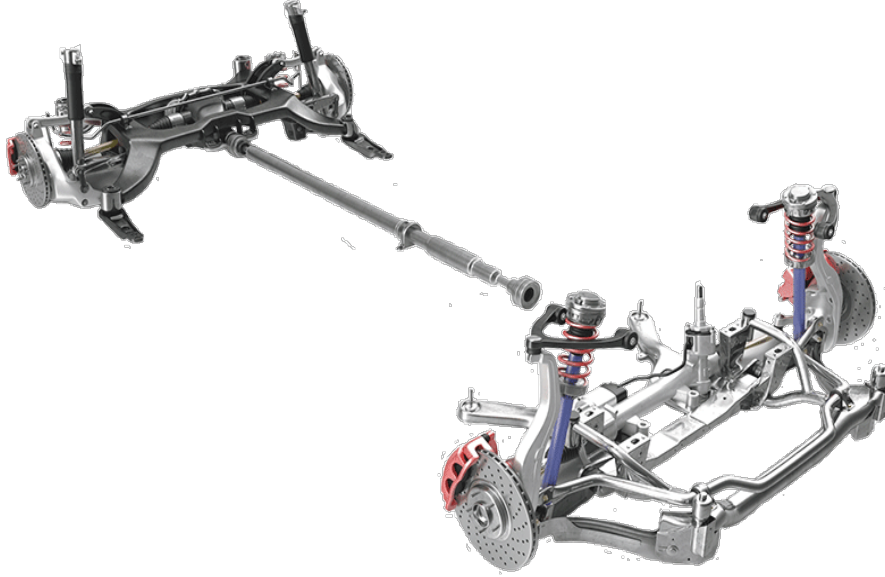
FREN TEST KONTROL

182. Sağ Ön Fren Değerleri	Pozitif
183. Sol Ön Fren Değerleri	Pozitif
184. Sağ Arka Fren Değerleri	Pozitif
185. Sol Arka Fren Değerleri	Pozitif
186. El Freni Değerleri	Pozitif
