## KAPORTA VE BOYA KONTROLÜ

# DYNOPLUS - İZMİR YOLU ŞB

Alıcı: OTOPOİNT MOTORLU ARAÇLAR.. Araç: 34HVM077 - WF0MXXGCHMPM55394 - FORD Focus 2023 Otomatik - Kilometre : 16676

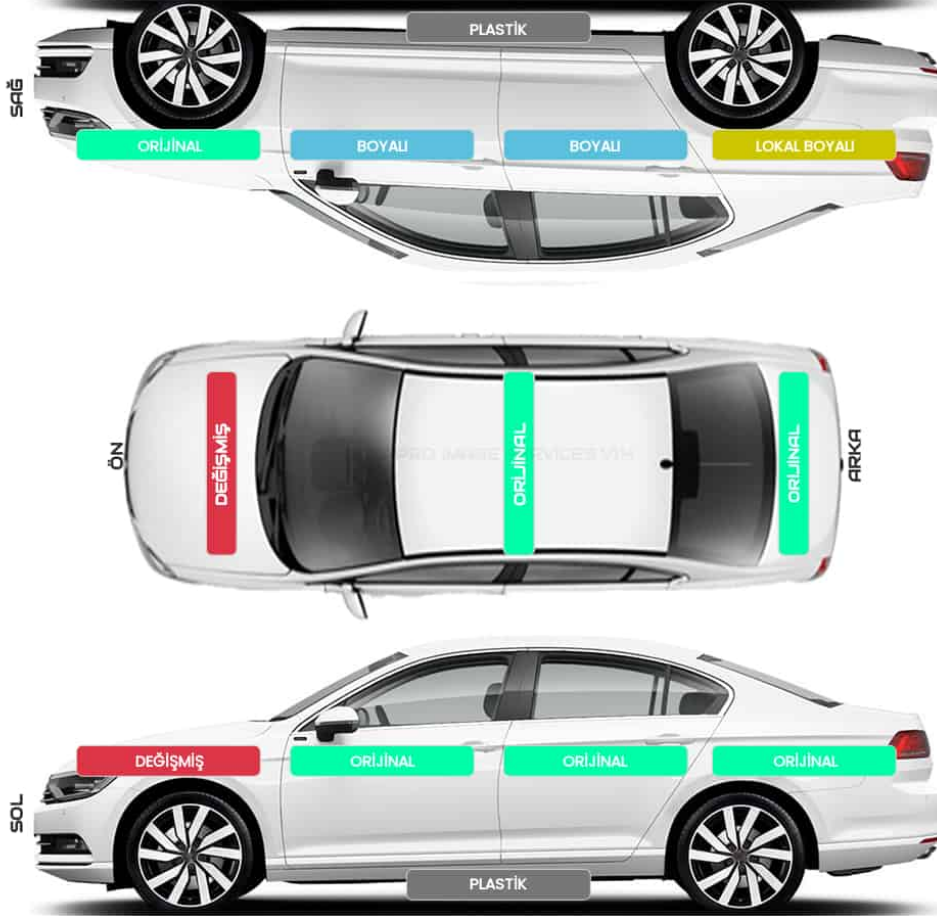
- O ORJİNAL
- B BOYALI
- IDB İÇ DIŞ BOYALI
- STB SÖK TAK BOYALI
- LB LOKAL BOYALI
- D DEĞİŞMİŞ
- ÇD ÇIKMA DEĞİŞMİŞ
- KSD KAPI SAÇI DEĞİŞMİŞ
- P PLASTİK
- K KAPLAMA
- C CAM

Sol ön far değişmiş
