# DYNOPLUS - İZMİR YOLU ŞB

Alıcı: OTOPOINT MOTORLU ARAÇLAR.. Araç: 34MZM419 - TMBAR8NX6SM026676 - SKODA Octavia Otomatik Benzin - Kilometre : 20960

## KAPORTA VE BOYA KONTROLÜ

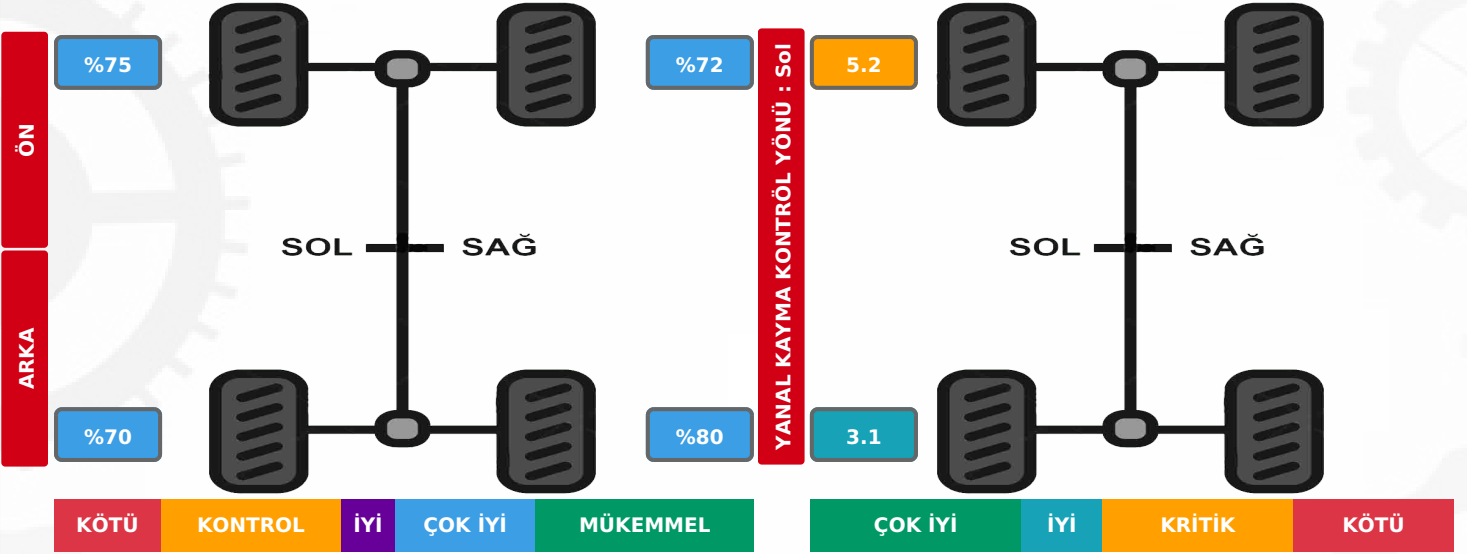
## YANAL KAYMA TEST SONUÇLARI

## SÜSPANSİYON TEST SONUÇLARI
