Rapor no.: 20260826124556

PLAKA .....34GVV902  
MARKA.....FIAT  
MODEL.....EGEA  
ÜRETİM YILI.....2023  
ŞASE NO..... NM435600006Z72055  
MOTOR HACMİ.....1598  
MOTOR GÜCÜ.....174  
VİTES TÜRÜ..... Otomatik  
YAKIT TÜRÜ..... Dizel  
ARAÇ RENGİ.....GRI  
GİRİŞ KİLOMETRE.. 83335  
ÇIKIŞ KİLOMETRE.. 83335  
GİRİŞ TARİHİ.....26.08.2026 12:45:56  
ÇIKIŞ TARİHİ..... 26.08.2026 13:18:09

### OTOPOINT MOTORLU ARAÇLAR FULL EKSPERTİZ İçeriği

# KAPORTA EKSPERTİZ RAPORU

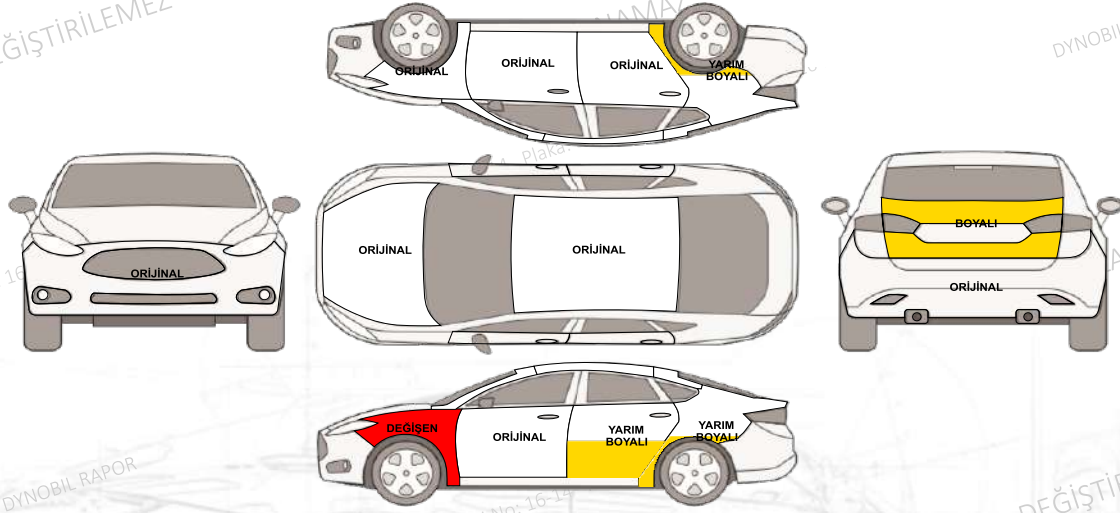
| Ön Panel | ORIJİNAL | Bagaj Kapağı | BOYALI |
| Sol Ön Çamurluk | DEĞİŞEN | Sağ Ön Çamurluk | ORIJİNAL |
| Sol Arka Kapı | YARIM BOYALI | Sağ Arka Kapı | ORIJİNAL |
| Sol Arka Çamurluk | YARIM BOYALI | Sağ Arka Çamurluk | YARIM BOYALI |
| Sol Marşbiyel | LOKAL BOYA | Sağ Marşbiyel | LOKAL BOYA |
| Karasörde ezik ve çizikler | VAR | | |

sol far değişen
