Sayfa : 1 / 18
EKSPERTİZ BİLGİLENDİRME SAYFASI

İşlem Tarihi:	10.06.2024 09:52:21 - 12:22:00	Şasi No:	NM0MXXTACMPS47043
Marka :	FORD	Model	TOURNEO COURIER KOMBI 1.5 TDCI 100 SCR DELUXE / 2023

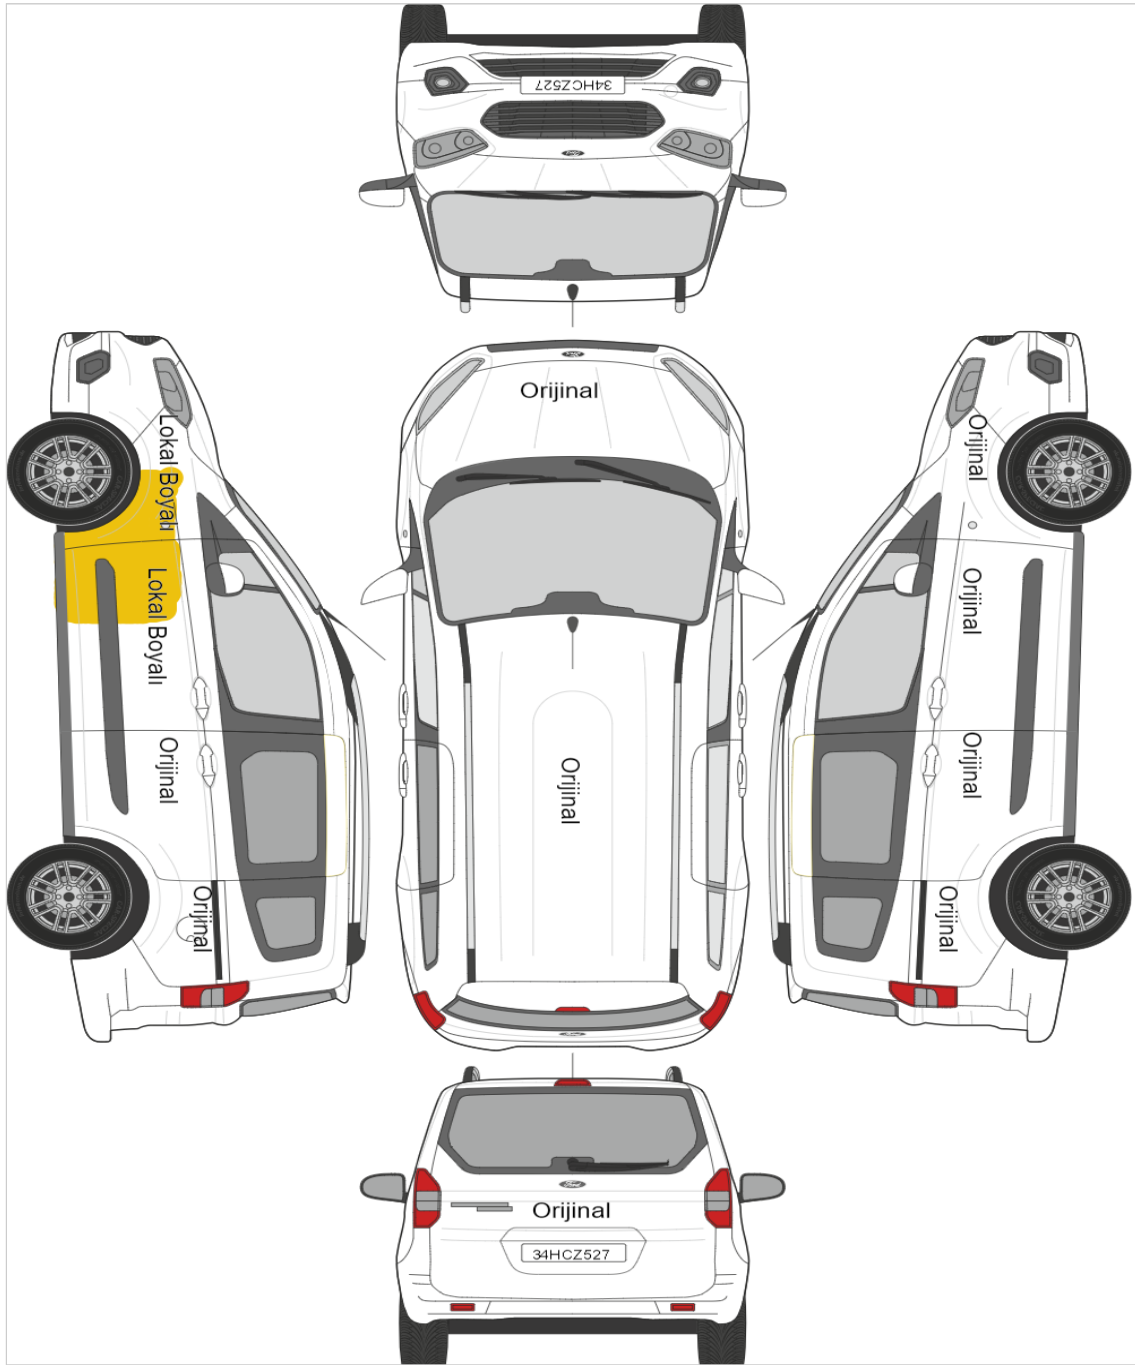
BOYA KAPORTA DIŞ KONTROLLER

BOYALI	DEĞİŞEN	LOKAL BOYALI	ORİJİNAL	BOYALI İŞLEMLİ	DOLU GÖÇÜĞÜ	HASARLI	EZİK GÖÇÜK	SÖKÜLÜP TAKILMIŞ
--------	---------	--------------	----------	----------------	-------------	---------	------------	------------------

BOYA KAPORTA KONTROLLERİ 2 SAYFADAN OLUŞMAKTADIR

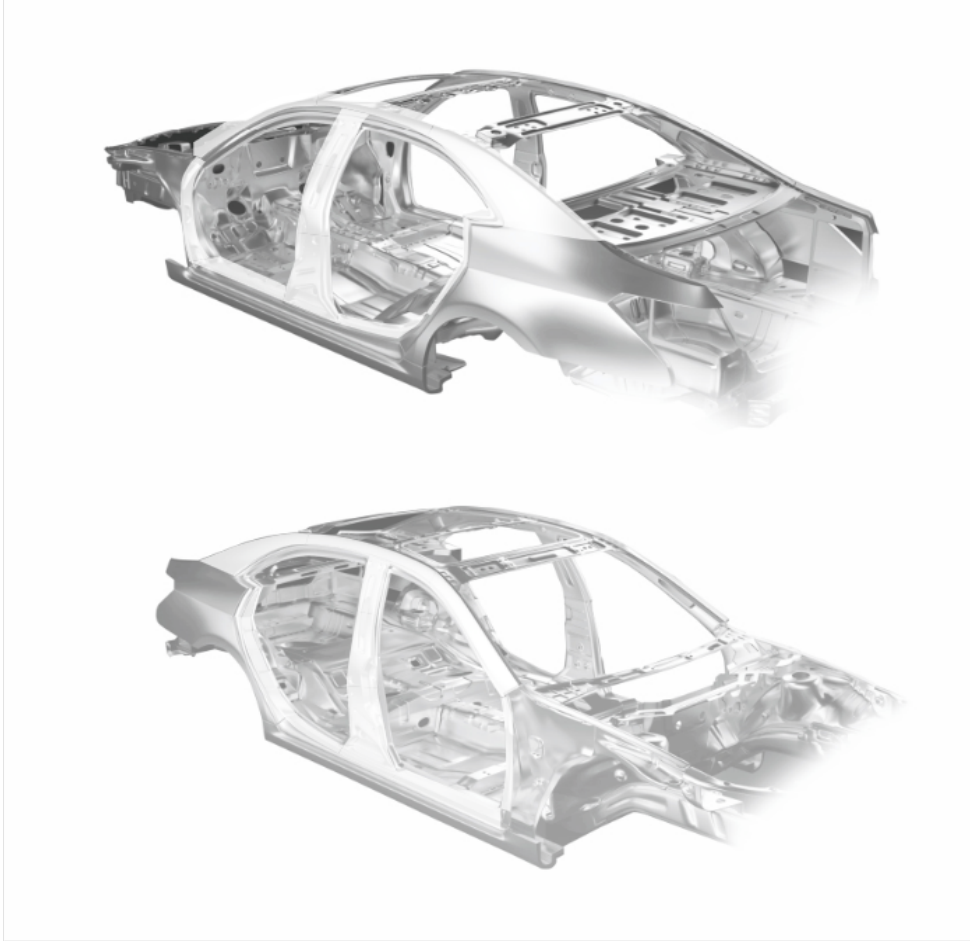
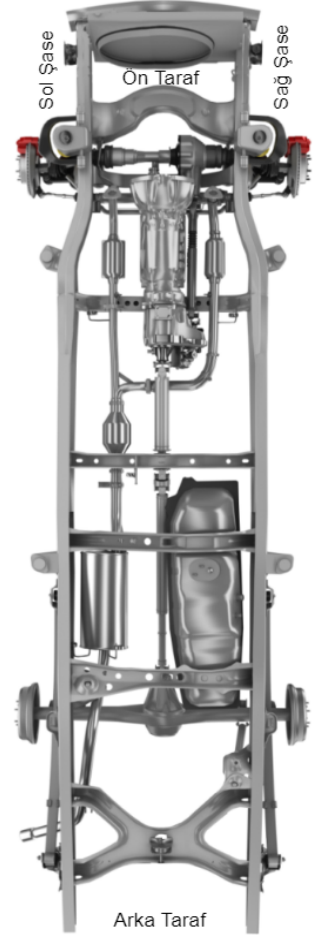
ARAÇ DİREK & ŞASI KONTROLLERİ

Sol Orta Direk	Orijinal	Sol Ön Cam Direği	Orijinal
Sol Arka Üst Direk	Orijinal	Sol Ön Basamak	Orijinal
Sol Arka Basamak	Orijinal	Sol Ön Kapı İç Direk	Orijinal
Sol Çamurluk Kilit Karşılığı	Orijinal	Sol Üst Direk	Orijinal
Sağ Orta Direk	Orijinal	Sağ Ön Cam Direği	Orijinal
Sağ Arka Üst Direk	Orijinal	Sağ Ön Basamak	Orijinal
Sağ Arka Basamak	Orijinal	Sağ Ön Kapı İç Direk	Orijinal
Sağ Çamurluk Kilit Karşılığı	Orijinal	Sağ Üst Direk	Orijinal

Sol Şasi	
Sağ Şasi
