# DYNOPLUS - İZMİR YOLU ŞB

Alıcı: OTOPOİNT MOTORLU ARAÇLAR.. Araç: 34FPV012 - WVVZZZ3CZNE084749 - VOLKSWAGEN Passat Otomatik Benzin - Kilometre : 89081

## KAPORTA VE BOYA KONTROLÜ

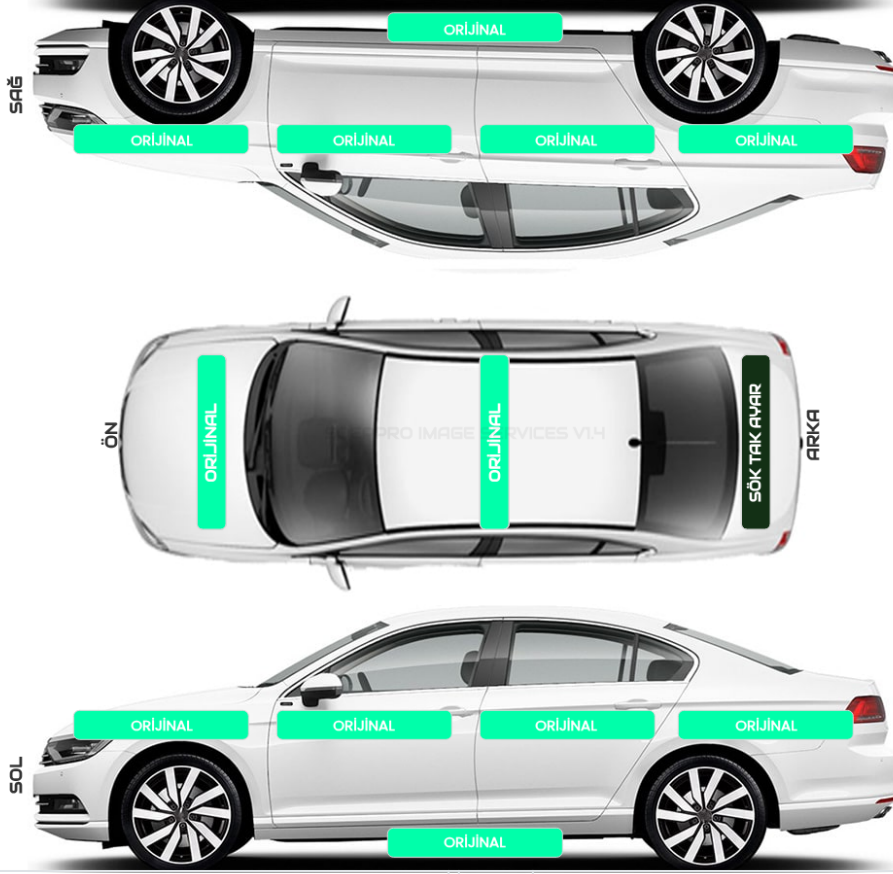
- O ORJİNAL
- B BOYALI
- IDB İÇ DİŞ BOYALI
- STB SÖK TAK BOYALI
- LB LOKAL BOYALI
- D DEĞİŞMİŞ
- CD ÇIKMA DEĞİŞMİŞ
- KSD KAPI SAÇI DEĞİŞMİŞ
- P PLASTİK
- K KAPLAMA
- C CAM
- PY PARÇA YOKTUR
- KS KASA
- ST SÖK TAK AYAR
- YB YARIM BOYALI
- İNB İNCE BOYALI
- LD LOKAL DEĞİŞMİŞ

Aracın muhtelif yerlerinde minimal düzeyde ezik ve çizikler mevcut
