ANASAYFA
ARAÇ EKSPERTİZ RAPORU

EKSPERTİZ NO	PLAKA	ŞASE NO	TARİH	SAYFA
20261005085508	34PHP253	NM43560000U386409	05.10.2026 08:55	01 / 14

PLAKA	34PHP253
MARKA	FİAT
MODEL	EGEA
ÜRETİM YILI	2025
ŞASE NO	NM43560000U386409
MOTOR HACMİ	1598 cc
MOTOR GÜCÜ	130 hp
VİTES TÜRÜ	Otomatik
YAKIT TÜRÜ	Dizel
ARAÇ RENGİ	BEYAZ
GİRİŞ KİLOMETRE	15.330
ÇIKIŞ KİLOMETRE	15.330
GİRİŞ TARİHİ	05.10.2026 08:55
ÇIKIŞ TARİHİ	05.10.2026 09:21

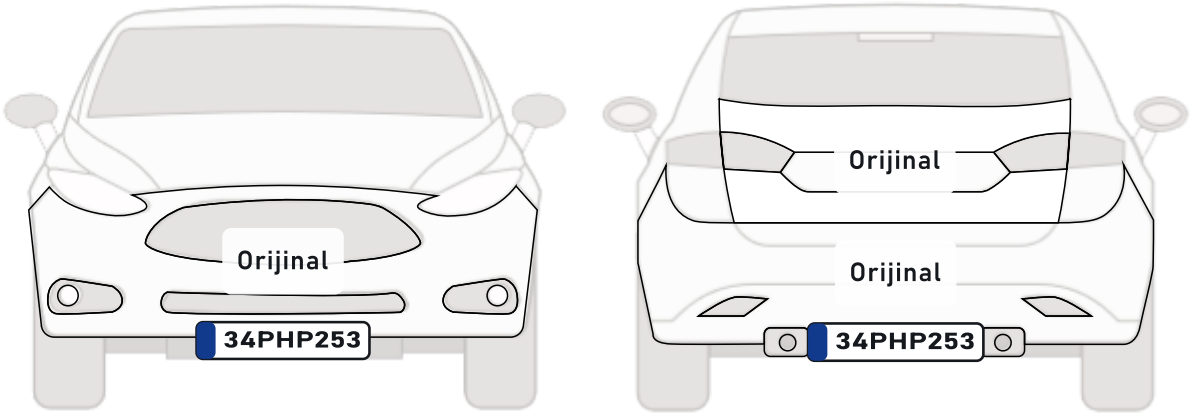
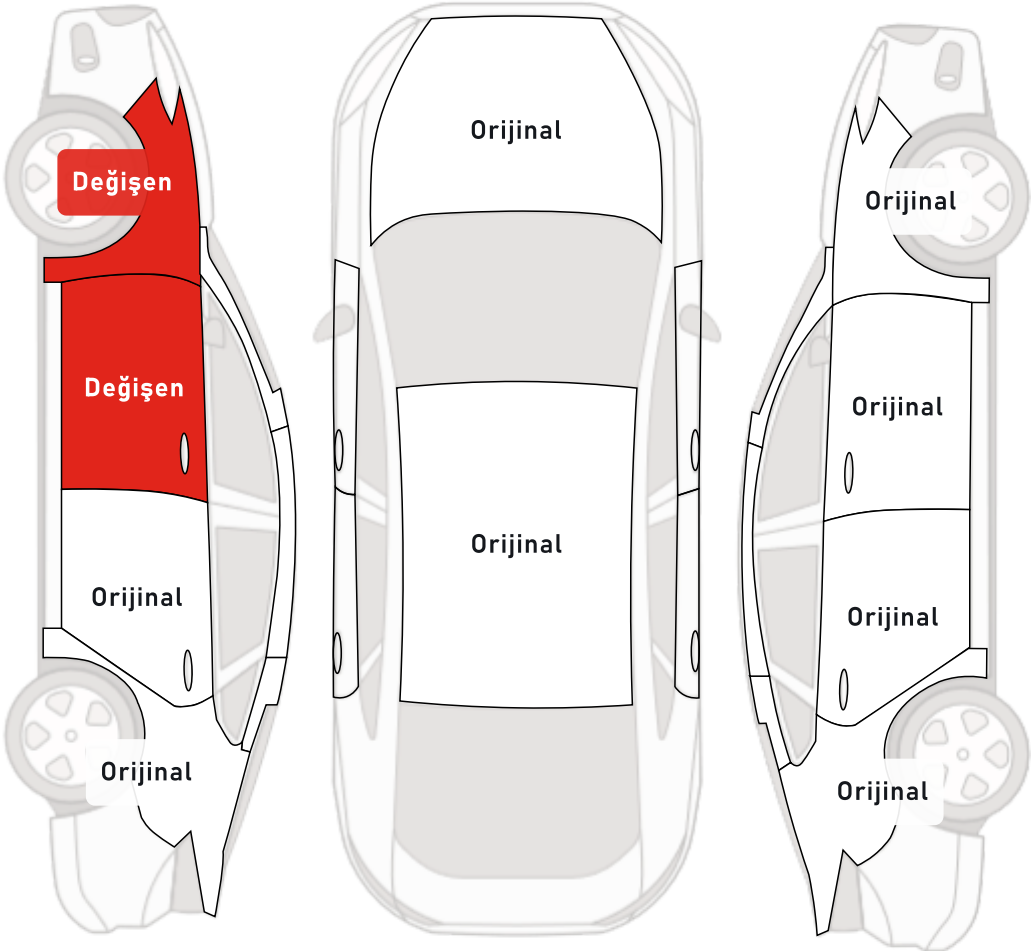
BOYA KAPORTA DIŞ KONTROLLER

Sol Ön Çamurluk	DEĞİŞEN	Sol Ön Kapı	DEĞİŞEN

ARACIN MUHTELİF YERLERİNDE BOYASIZ DÜZELTME MEVCUT
