ANASAYFA
ARAÇ EKSPERTİZ RAPORU

EKSPERTİZ NO	PLAKA	ŞASE NO	TARİH	SAYFA
20261105160506	34MON576	WF02N1ER42RS30840	05.11.2026 16:05	01 / 13

PLAKA	: 34MON576
MARKA	: FORD
MODEL	: TOURNEO COURİER
ÜRETİM YILI	: 2024
ŞASE NO	: WF02N1ER42RS30840
MOTOR HACMİ	: 1498 cc
MOTOR GÜCÜ	: 101 hp
VİTES TÜRÜ	: Manuel
YAKIT TÜRÜ	: Dizel
ARAÇ RENGİ	: BEYAZ
GİRİŞ KİLOMETRE	: 111.956
ÇIKIŞ KİLOMETRE	: 111.956
GİRİŞ TARİHİ	: 05.11.2026 16:05
ÇIKIŞ TARİHİ	: 05.11.2026 16:40

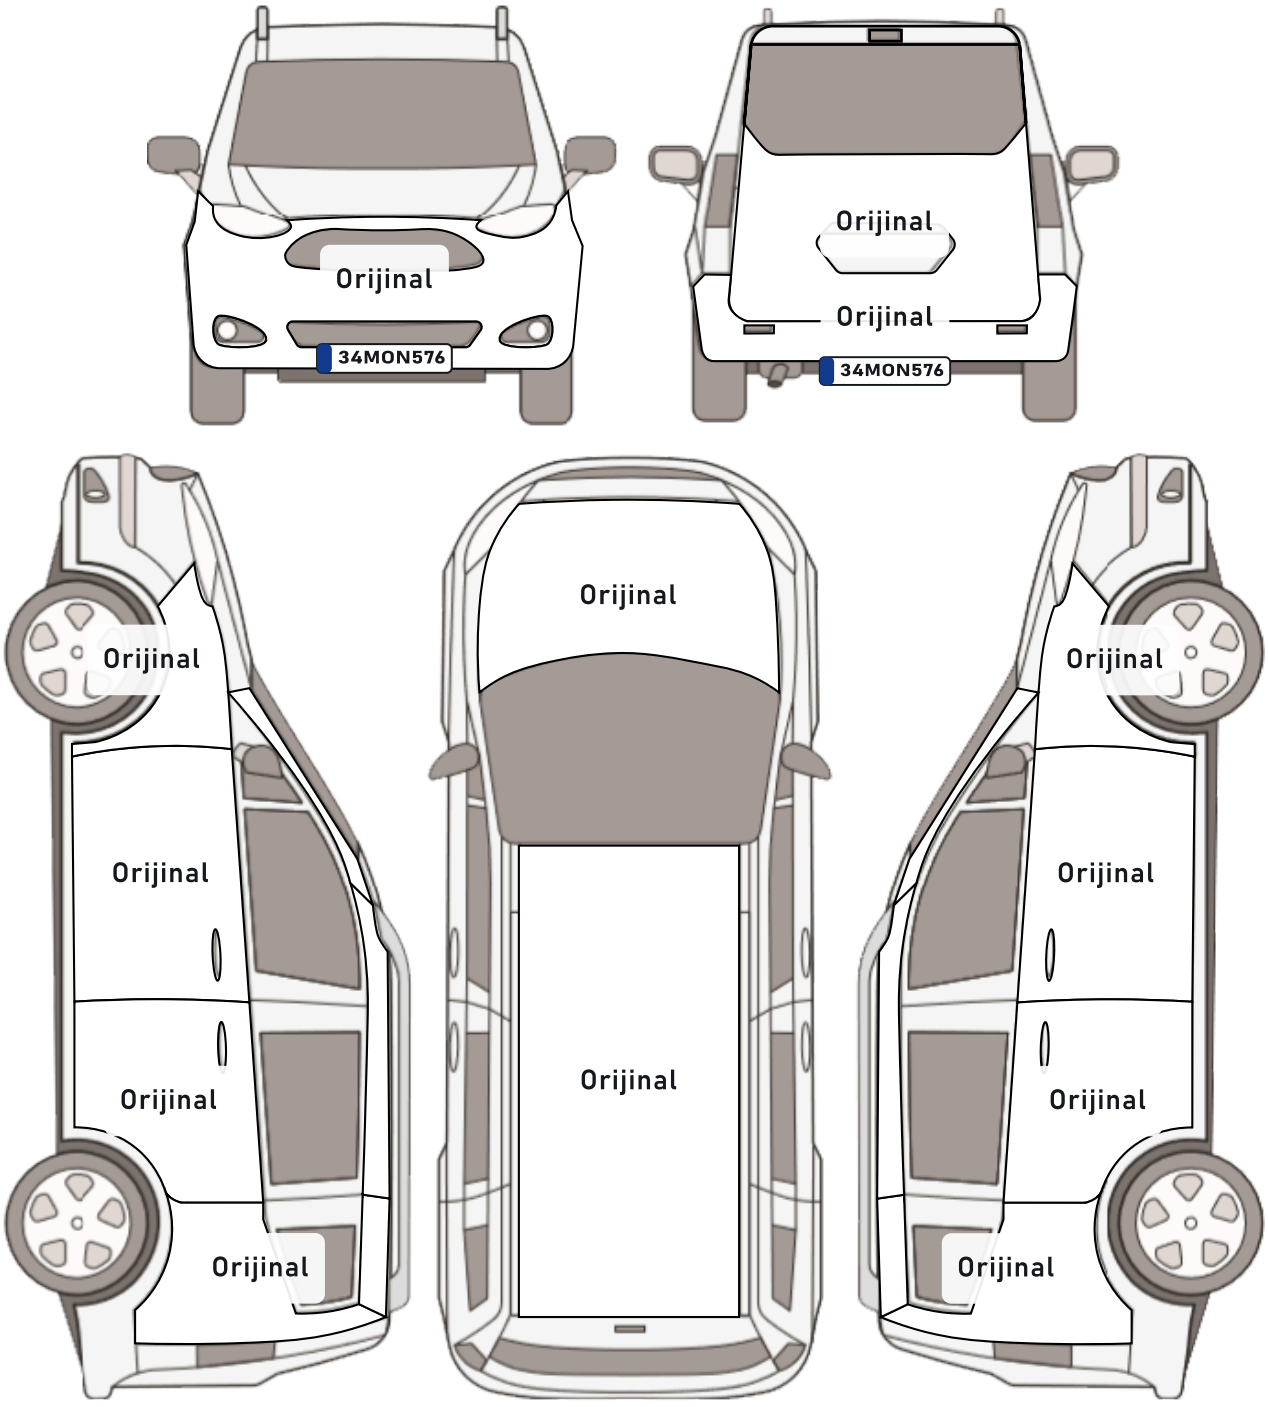
Dolu İzleri	Yok
Ezikler ve Çizikler	Var

KAPORTADA BOYA VEYA DEĞİŞEN PARÇA TESPİT EDİLMEDİ

arka lastikler 2024
ön lastikler 2025
aracın muhtelif yerlerinde boyasız düzeltme mevcut
sol far ayağı tamirli
