| EKSPERTİZ NO | PLAKA | ŞASE NO | TARİH | SAYFA |
| 20261119101053 | 77AAF777 | KMHP38115RU095457 | 19.11.2026 10:10 | 01 / 13 |

| MODEL | : SANTA FE |

# BOYA KAPORTA RAPORU

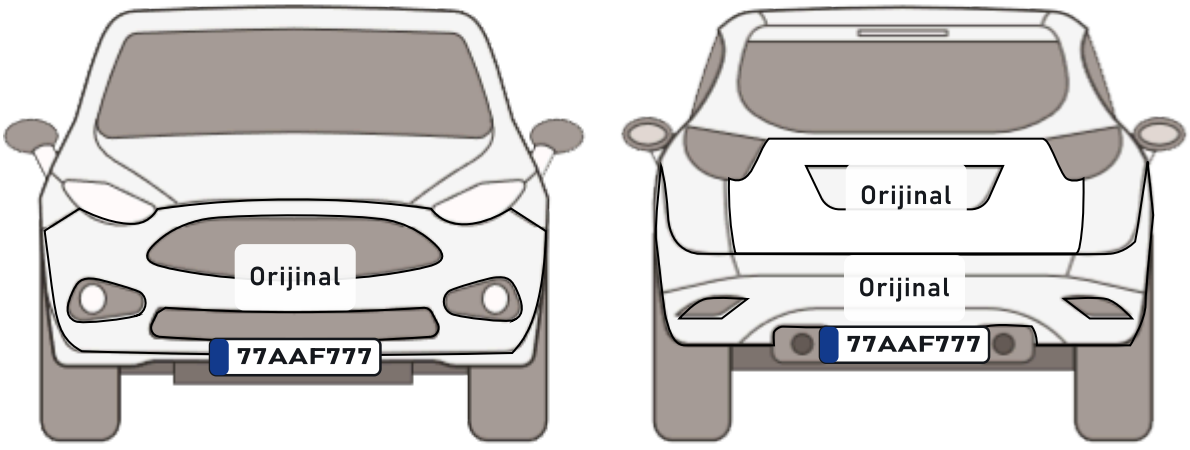
## BOYA KAPORTA DIŞ KONTROLLER

KAPORTADA BOYA VEYA DEĞİŞEN PARÇA TESPİT EDİLMEDİ
