ANASAYFA
ARAÇ EKSPERTİZ RAPORU

EKSPERTİZ NO	PLAKA	ŞASE NO	TARİH	SAYFA
20261006152323	34NSB557	ZFA250005SMB76347	06.10.2026 15:23	01 / 11

PLAKA	34NSB557
MARKA	FİAT
MODEL	DUCATO
ÜRETİM YILI	2025
ŞASE NO	ZFA250005SMB76347
MOTOR HACMİ	2184 cc
MOTOR GÜCÜ	188 hp
VİTES TÜRÜ	Manuel
YAKIT TÜRÜ	Dizel
ARAÇ RENGİ	BEYAZ
GİRİŞ KİLOMETRE	16.944
ÇIKIŞ KİLOMETRE	16.944
GİRİŞ TARİHİ	06.10.2026 15:23
ÇIKIŞ TARİHİ	06.10.2026 15:38

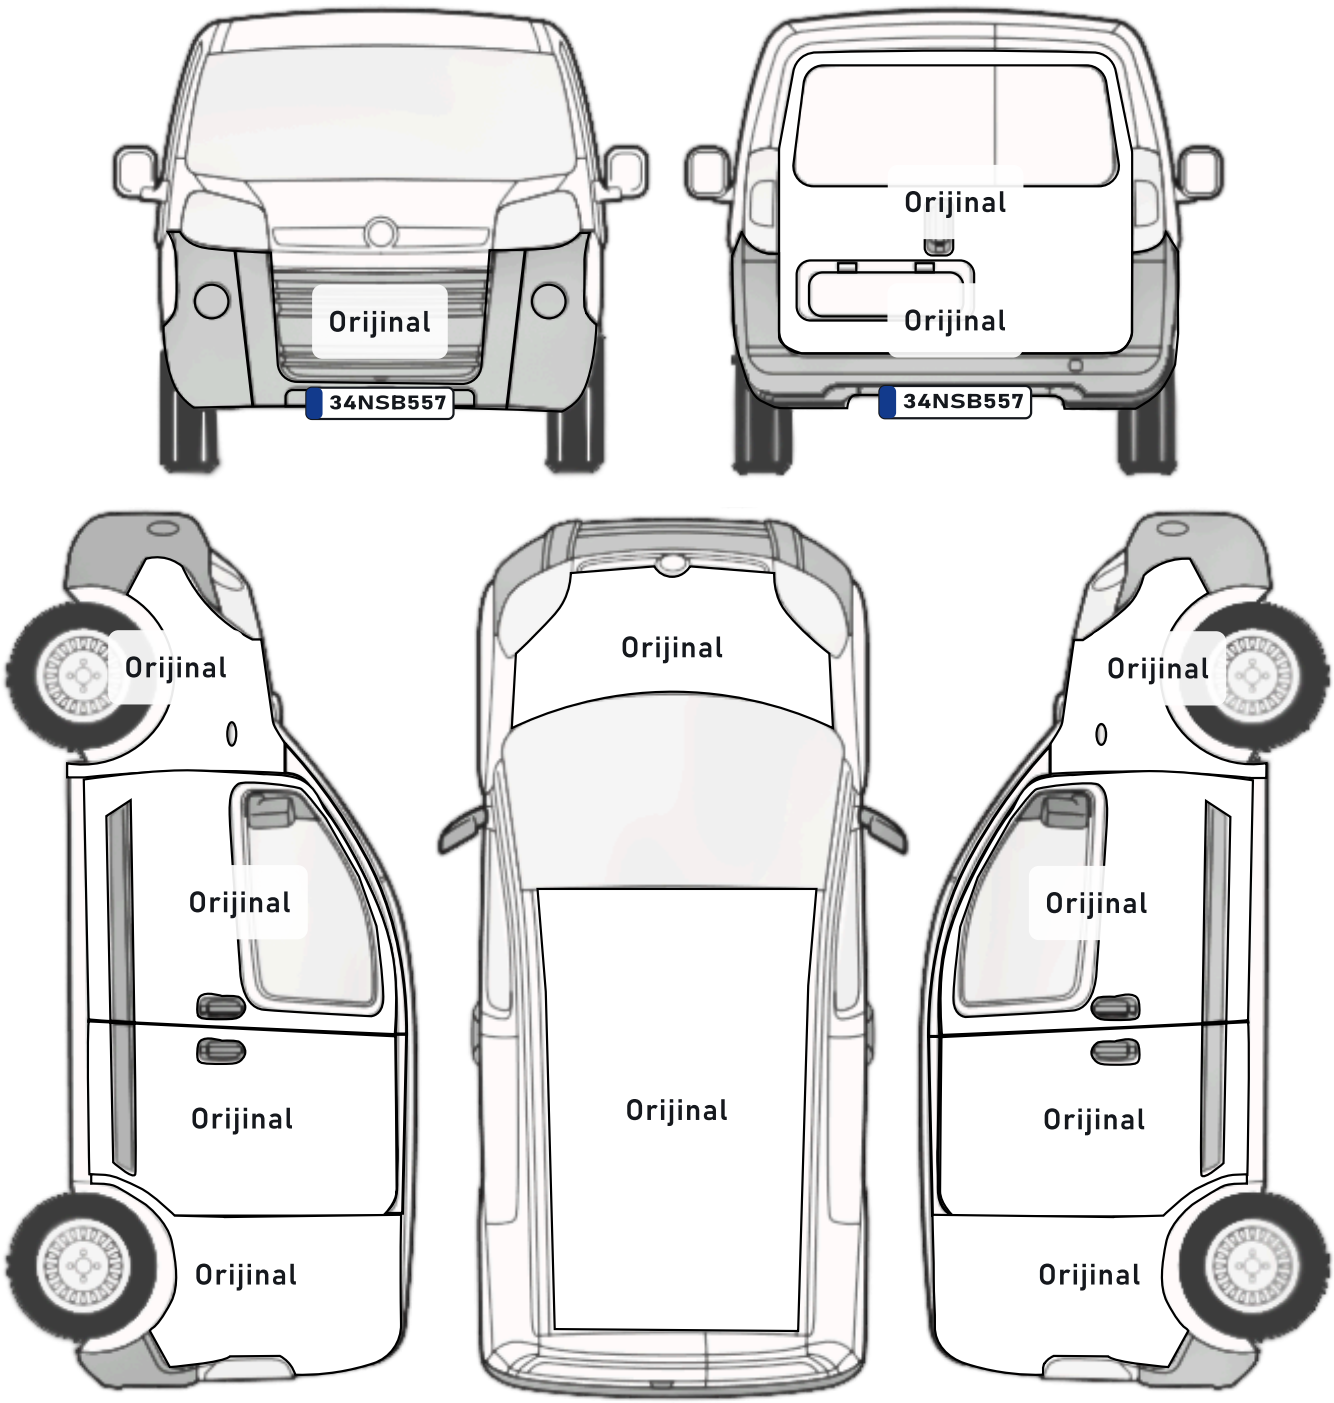
BOYA KAPORTA RAPORU

Dolu İzleri	Yok
Ezikler ve Çizikler	VAR

KAPORTADA BOYA VEYA DEĞİŞEN PARÇA TESPİT EDİLMEDİ
