EKSPERTİZ NO	PLAKA	ŞASE NO	TARİH	SAYFA
20261021100638	34PHE324	VR3KAHPY9SS195781	21.10.2026 10:06	01 / 12

PLAKA	: 34PHE324
MARKA	: PEUGEOT
MODEL	: 3008
ÜRETİM YILI	: 2025
ŞASE NO	: VR3KAHPY9SS195781
MOTOR HACMİ	: 1199 cc
MOTOR GÜCÜ	: 135 hp
VİTES TÜRÜ	: Otomatik
YAKIT TÜRÜ	: Benzin
ARAÇ RENGİ	: MAVİ
GİRİŞ KİLOMETRE	: 38.037
ÇIKIŞ KİLOMETRE	: 38.037
GİRİŞ TARİHİ	: 21.10.2026 10:06
ÇIKIŞ TARİHİ	: 21.10.2026 10:07

OTOPOINT MOTORLU ARAÇLAR FULL EKSPERTİZ İÇERİĞİ

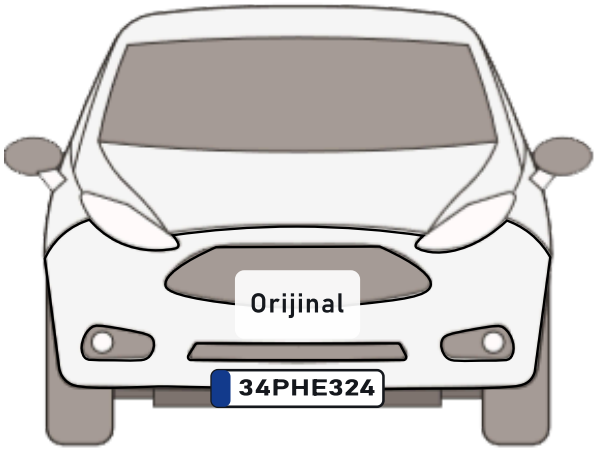
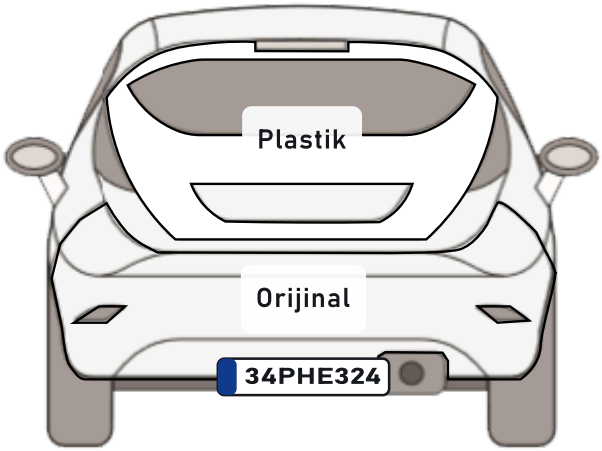
BOYA KAPORTA DIŞ KONTROLLER

Dolu İzleri	Yok
Ezikler ve Çizikler	VAR

KAPORTADA BOYA VEYA DEĞİŞEN PARÇA TESPİT EDİLMEDİ

LASTİKLER 2025 TARİHLİ YAZLIK
ARACIN MUHTELİF YERLERİNDE BOYASIZ DÜZELTME MEVCUT
