EKSPERTİZ NO	PLAKA	ŞASE NO	TARİH	SAYFA
20261022111411	34NDU602	WAUZZZ4M8SD038387	22.10.2026 11:14	01 / 12

PLAKA	: 34NDU602
MARKA	: AUDİ
MODEL	: Q7
ÜRETİM YILI	: 2025
ŞASE NO	: WAUZZZ4M8SD038387
MOTOR HACMİ	: 1984 cc
MOTOR GÜCÜ	: 266 hp
VİTES TÜRÜ	: Otomatik
YAKIT TÜRÜ	: Benzin
ARAÇ RENGİ	: SİYAH
GİRİŞ KİLOMETRE	: 35.005
ÇIKIŞ KİLOMETRE	: 35.012
GİRİŞ TARİHİ	: 22.10.2026 11:14
ÇIKIŞ TARİHİ	: 22.10.2026 11:16

BOYA KAPORTA RAPORU

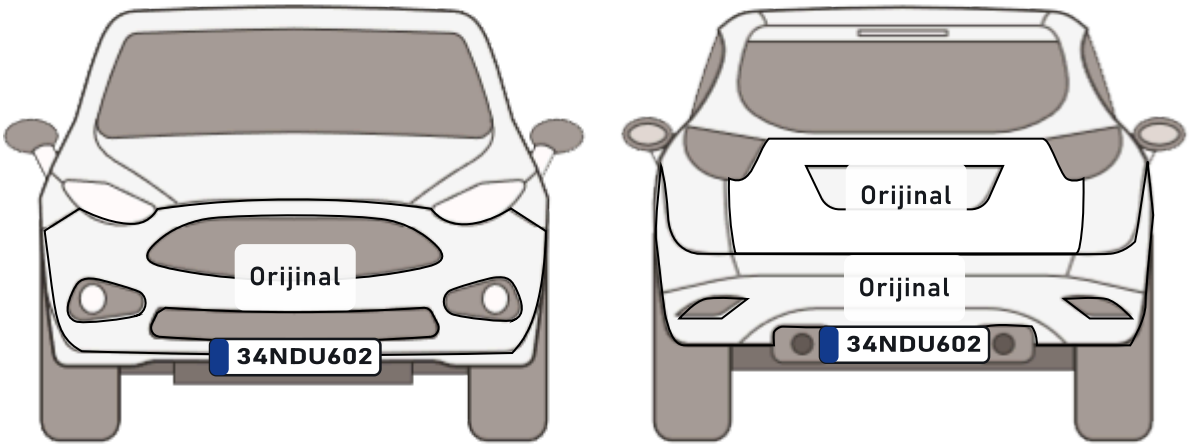
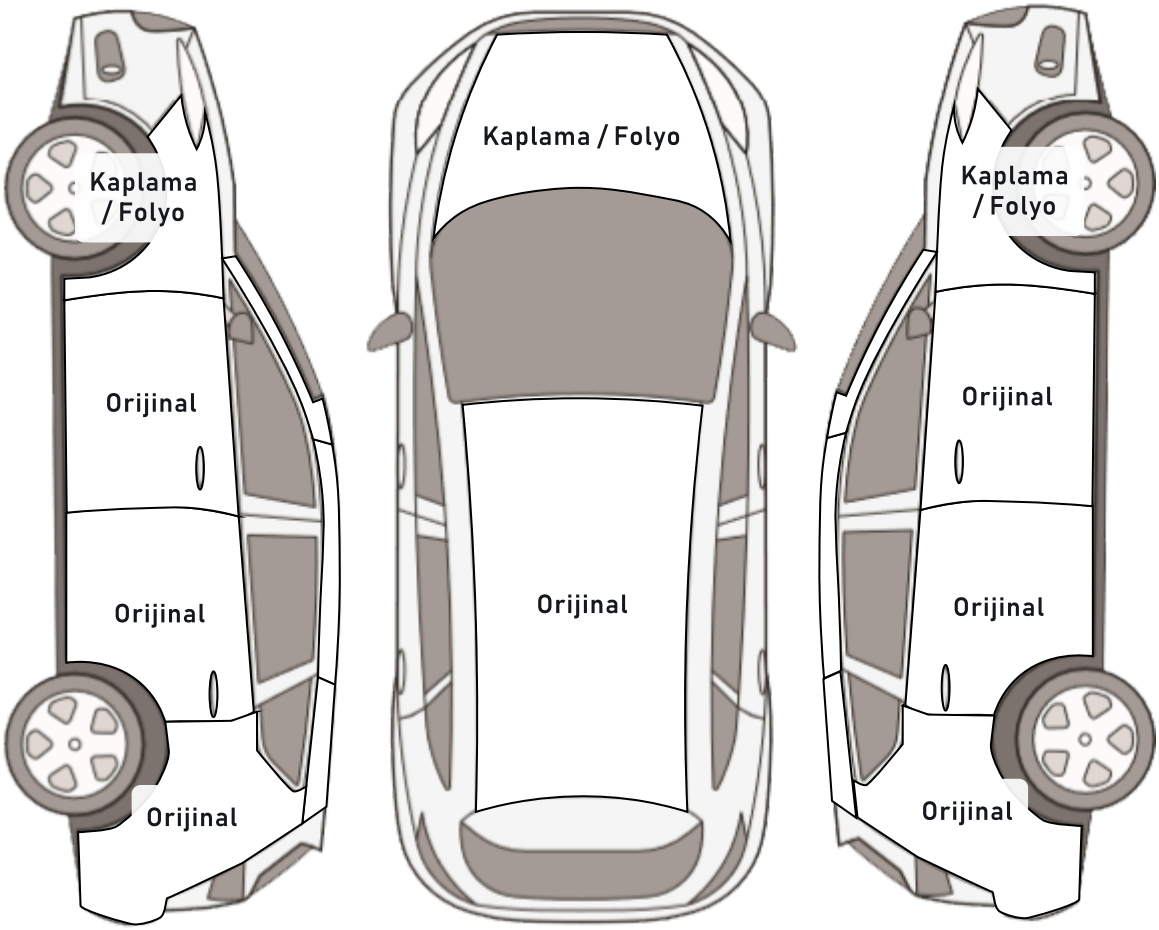
BOYA KAPORTA DIŞ KONTROLLER

Ön Panel	ORİJİNAL	Arka Panel	ORİJİNAL
Ön Tampon Demiri	ORİJİNAL	Arka Tampon Demiri	ORİJİNAL
Ön Kaput	KAPLAMA / FOLYO	Bagaj Kapağı	ORİJİNAL
Sol Ön Çamurluk	KAPLAMA / FOLYO	Sağ Ön Çamurluk	KAPLAMA / FOLYO
Sol Ön Kapı	ORİJİNAL	Sağ Ön Kapı	ORİJİNAL
Sol Arka Kapı	ORİJİNAL	Sağ Arka Kapı	ORİJİNAL
Sol Arka Çamurluk	ORİJİNAL	Sağ Arka Çamurluk	ORİJİNAL
Sol Marşpiyel	ORİJİNAL	Sağ Marşpiyel	ORİJİNAL
Tavan	ORİJİNAL

■ KAPORTADA BOYA VEYA DEĞİŞEN PARÇA TESPİT EDİLMEDİ
