ANASAYFA
ARAÇ EKSPERTİZ RAPORU

EKSPERTİZ NO	PLAKA	ŞASE NO	TARİH	SAYFA
20261123181944	77AEK164	TMAJB81BXTJ699783	23.11.2026 18:19	01 / 12

PLAKA	: 77AEK164
MARKA	: HYUNDAİ
MODEL	: TUCSON
ÜRETİM YILI	: 2026
ŞASE NO	: TMAJB81BXTJ699783
MOTOR HACMİ	: 1598 cc
MOTOR GÜCÜ	: 180 hp
VİTES TÜRÜ	: Otomatik
YAKIT TÜRÜ	: Benzin
ARAÇ RENGİ	: BEYAZ
GİRİŞ KİLOMETRE	: 32.610
ÇIKIŞ KİLOMETRE	: 32.610
GİRİŞ TARİHİ	: 23.11.2026 18:19
ÇIKIŞ TARİHİ	: 23.11.2026 21:14

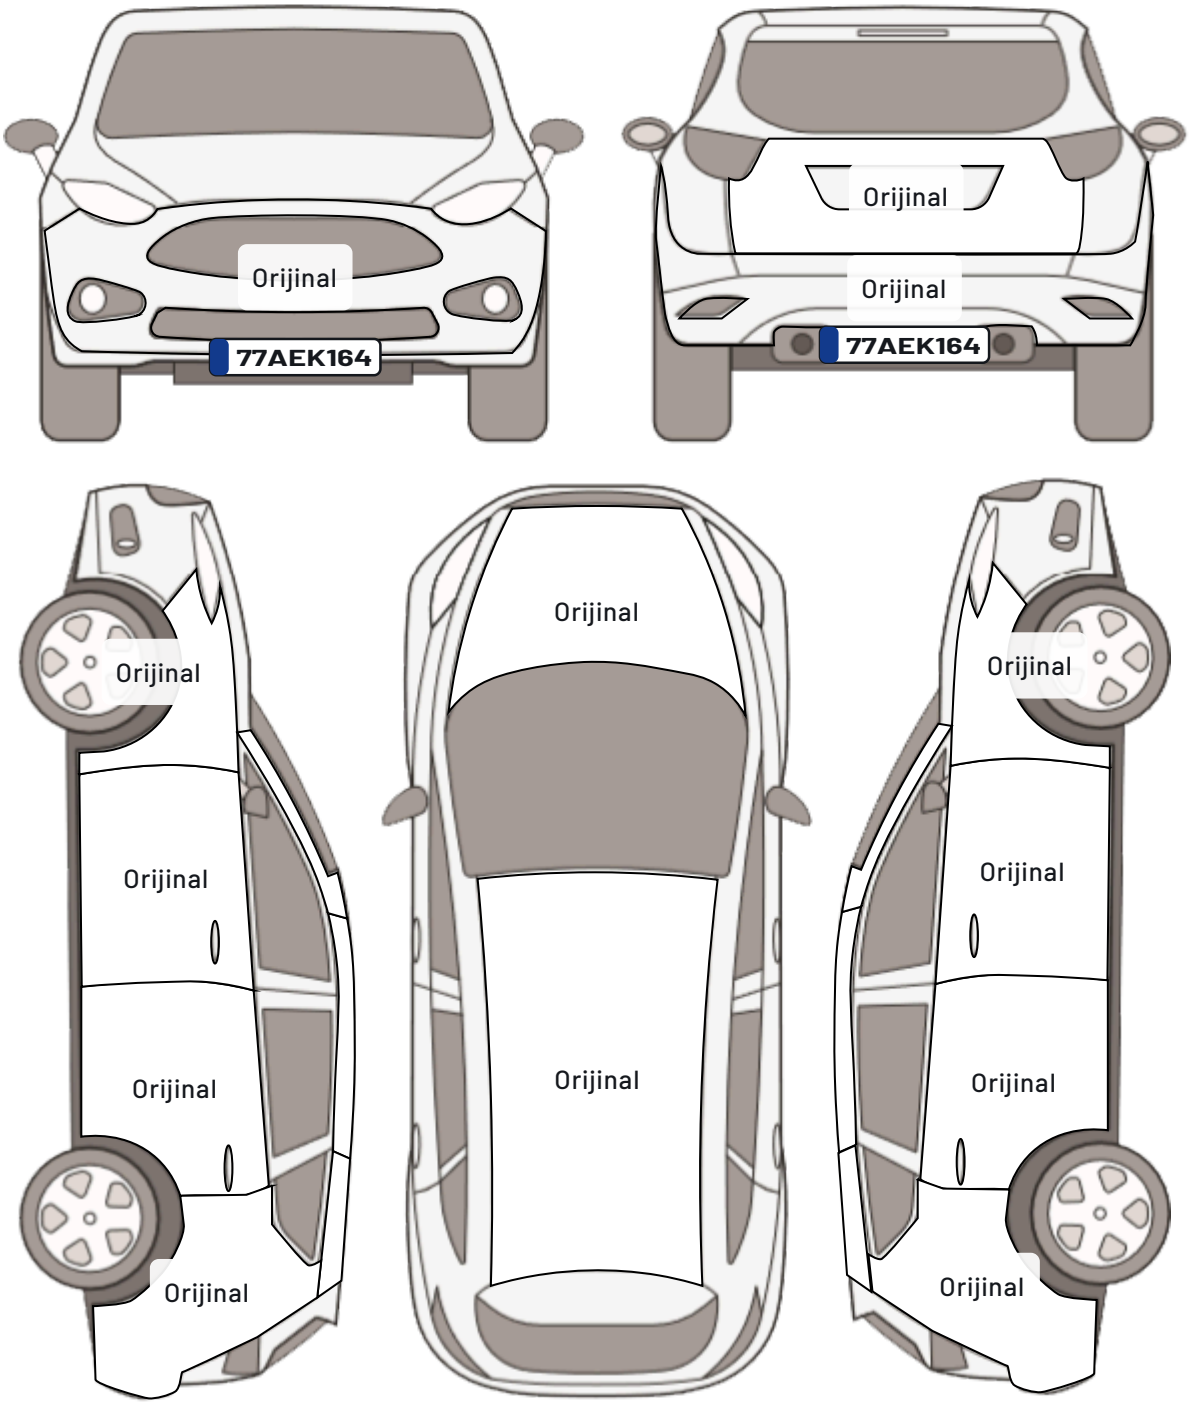
BOYA KAPORTA DIŞ KONTROLLER

Dolu İzleri	Yok
Ezikler ve Çizikler	VAR

■ KAPORTADA BOYA VEYA DEĞİŞEN PARÇA TESPİT EDİLMEDİ
