EKSPERTİZ NO	PLAKA	ŞASE NO	TARİH	SAYFA
20261118155930	34PHE225	VR3KAHPY6SS193258	18.11.2026 15:59	01 / 12

PLAKA	: 34PHE225
MARKA	: PEUGEOT
MODEL	: 3008
ÜRETİM YILI	: 2025
ŞASE NO	: VR3KAHPY6SS193258
MOTOR HACMİ	: 1199 cc
MOTOR GÜCÜ	: 135 hp
VİTES TÜRÜ	: Otomatik
YAKIT TÜRÜ	: Dizel
ARAÇ RENGİ	: MAVİ
GİRİŞ KİLOMETRE	: 26.270
ÇIKIŞ KİLOMETRE	: 26.270
GİRİŞ TARİHİ	: 18.11.2026 15:59
ÇIKIŞ TARİHİ	: 18.11.2026 16:47

OTOPOINT MOTORLU ARAÇLAR FULL EKSPERTİZ İÇERİĞİ

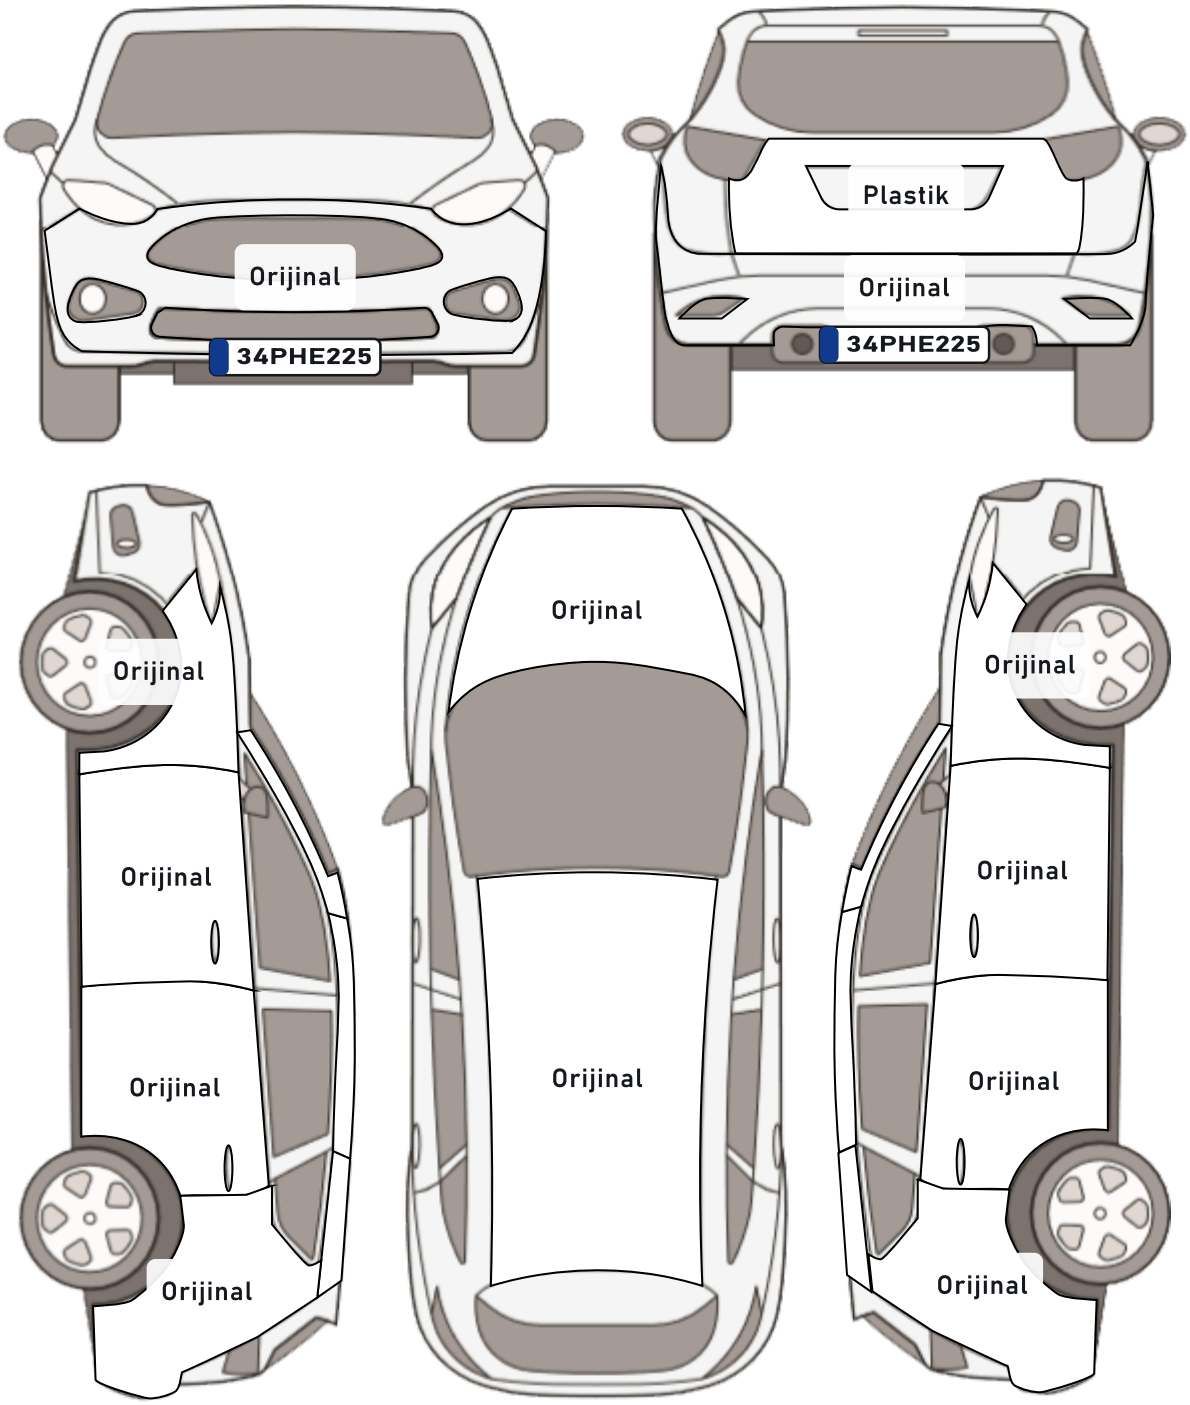
BOYA KAPORTA DIŞ KONTROLLER

Dolu İzleri	Yok
Ezikler ve Çizikler	VAR

KAPORTADA BOYA VEYA DEĞİŞEN PARÇA TESPİT EDİLMEDİ

LASTİKLER 2025 YAZLIK
ARACIN MUHTELİF YERLERİNDE BOYASIZ DÜZELTME MEVCUT
