ANASAYFA
ARAÇ EKSPERTİZ RAPORU

EKSPERTİZ NO	PLAKA	ŞASE NO	TARİH	SAYFA
20261105100415	34KKL761	KNAB2518JPT233204	05.11.2026 10:04	01 / 12

PLAKA	: 34KKL761
MARKA	: KİA
MODEL	: PİCANTO
ÜRETİM YILI	: 2024
ŞASE NO	: KNAB2518JPT233204
MOTOR HACMİ	: 998 cc
MOTOR GÜCÜ	: 67 hp
VİTES TÜRÜ	: Otomatik
YAKIT TÜRÜ	: Benzin
ARAÇ RENGİ	: SİYAH
GİRİŞ KİLOMETRE	: 61.948
ÇIKIŞ KİLOMETRE	: 61.948
GİRİŞ TARİHİ	: 05.11.2026 10:04
ÇIKIŞ TARİHİ	: 05.11.2026 10:39

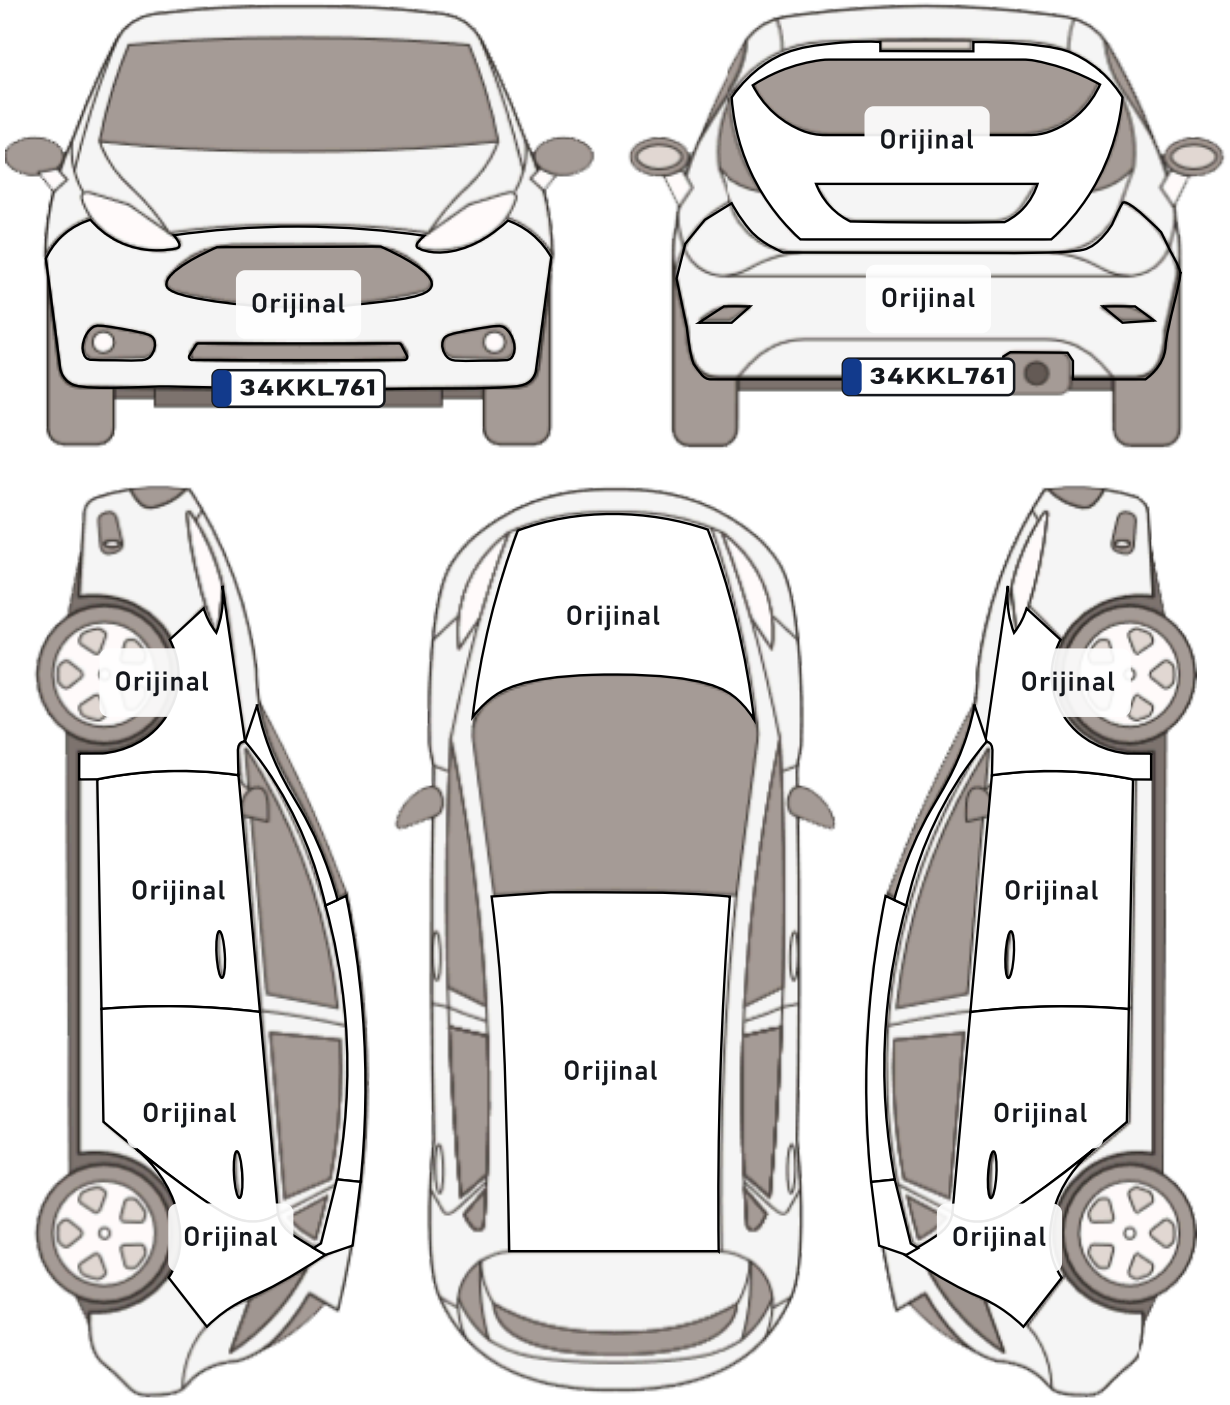
BOYA KAPORTA DIŞ KONTROLLER

Dolu İzleri	Yok
Ezikler ve Çizikler	VAR

KAPORTADA BOYA VEYA DEĞİŞEN PARÇA TESPİT EDİLMEDİ
