DYNOPLUS - İZMİR YOLU ŞB

Rapor tarihi : 2026-03-09 07:15:00
Rapor id : SP873EGH843

Alıcı:	OTOPOİNT MOTORLU ARAÇLAR..	Araç:	34NPU815 - NM0CXXTTRCSA22797 - FORD Transit Manuel Dizel - Kilometre : 10297

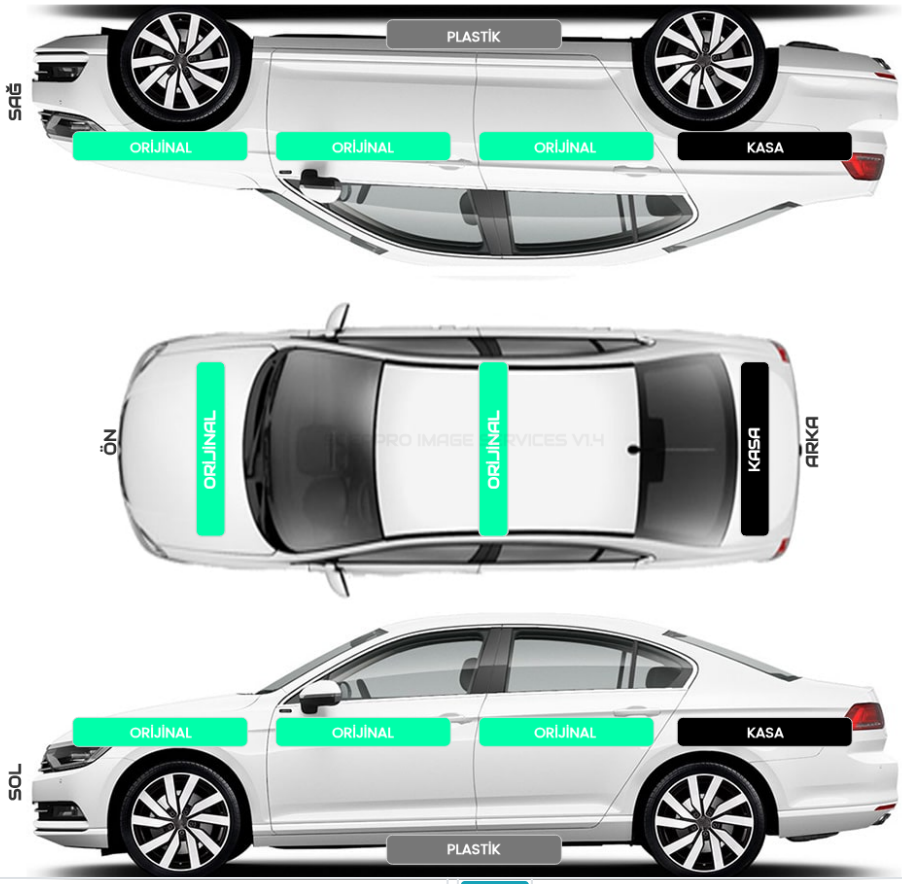
KAPORTA VE BOYA KONTROLÜ

Aracın muhtelif yerlerinde minimal düzeyde ezik ve çizikler mevcut
