ANASAYFA
ARAÇ EKSPERTİZ RAPORU

EKSPERTİZ NO	PLAKA	ŞASE NO	TARİH	SAYFA
20261102132228	34PHP241	NM43560000U385987	02.11.2026 13:22	01 / 12

PLAKA	: 34PHP241
MARKA	: FİAT
MODEL	: EGEA CROSS
ÜRETİM YILI	: 2025
ŞASE NO	: NM43560000U385987
MOTOR HACMİ	: 1598 cc
MOTOR GÜCÜ	: 130 hp
VİTES TÜRÜ	: Otomatik
YAKIT TÜRÜ	: Dizel
ARAÇ RENGİ	: BEYAZ
GİRİŞ KİLOMETRE	: 15.113
ÇIKIŞ KİLOMETRE	: 15.113
GİRİŞ TARİHİ	: 02.11.2026 13:22
ÇIKIŞ TARİHİ	: 02.11.2026 14:00

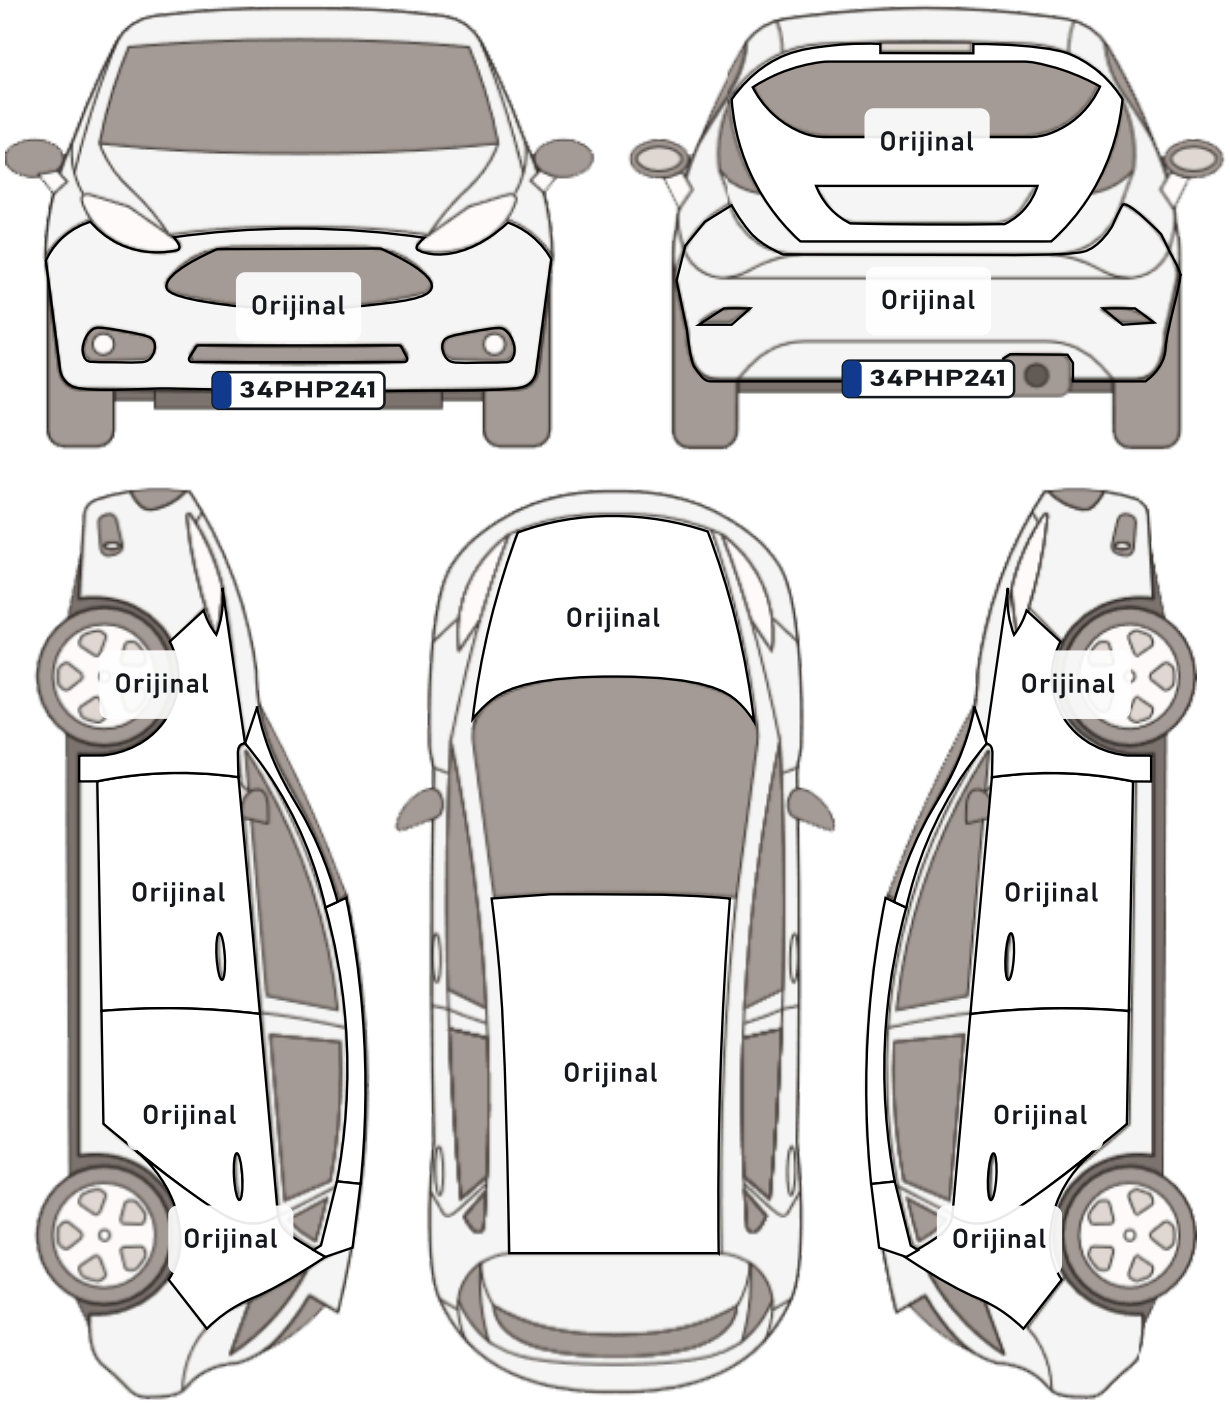
BOYA KAPORTA DIŞ KONTROLLER

Dolu İzleri	Yok
Ezikler ve Çizikler	VAR

KAPORTADA BOYA VEYA DEĞİŞEN PARÇA TESPİT EDİLMEDİ
