EKSPERTİZ NO	PLAKA	ŞASE NO	TARİH	SAYFA
20261022101150	34PIL747	VF1RJA00676220713	22.10.2026 10:11	01 / 13

OTOPOINT MOTORLU ARAÇLAR FULL EKSPERTİZ İÇERİĞİ

TARİH / SAAT	22.10.2026 10:11 – 22.10.2026 11:00	BAYİ NO	16-14	ŞASİ NO	VF1RJA00676220713	OTOPOINT MOTORLU ARAÇLAR FULL EKSPERTİZ KAPORTA PAKETİ
EKSPERTİZ NO	20261022101150	MARKA	RENEULT	MODEL	CLİO / 2025

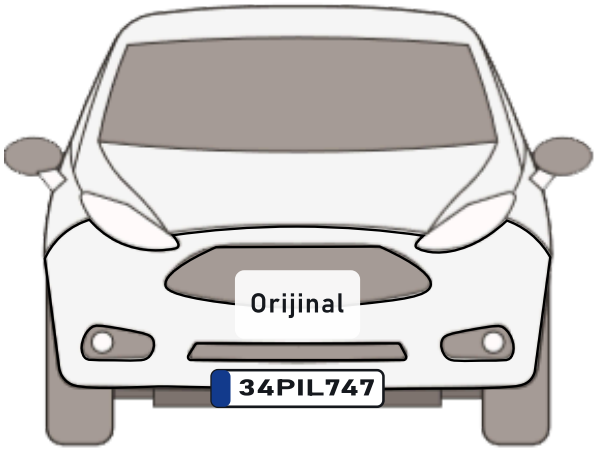
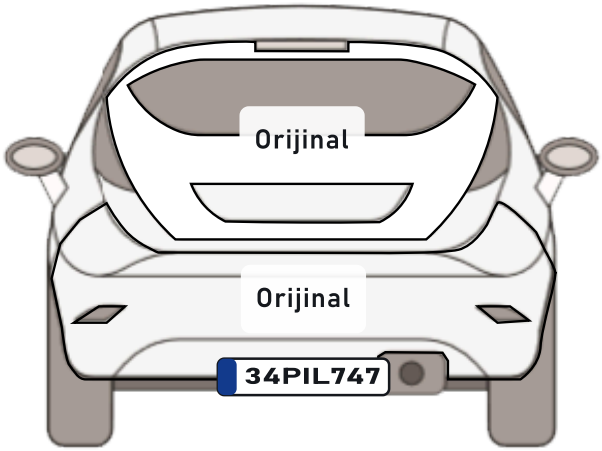
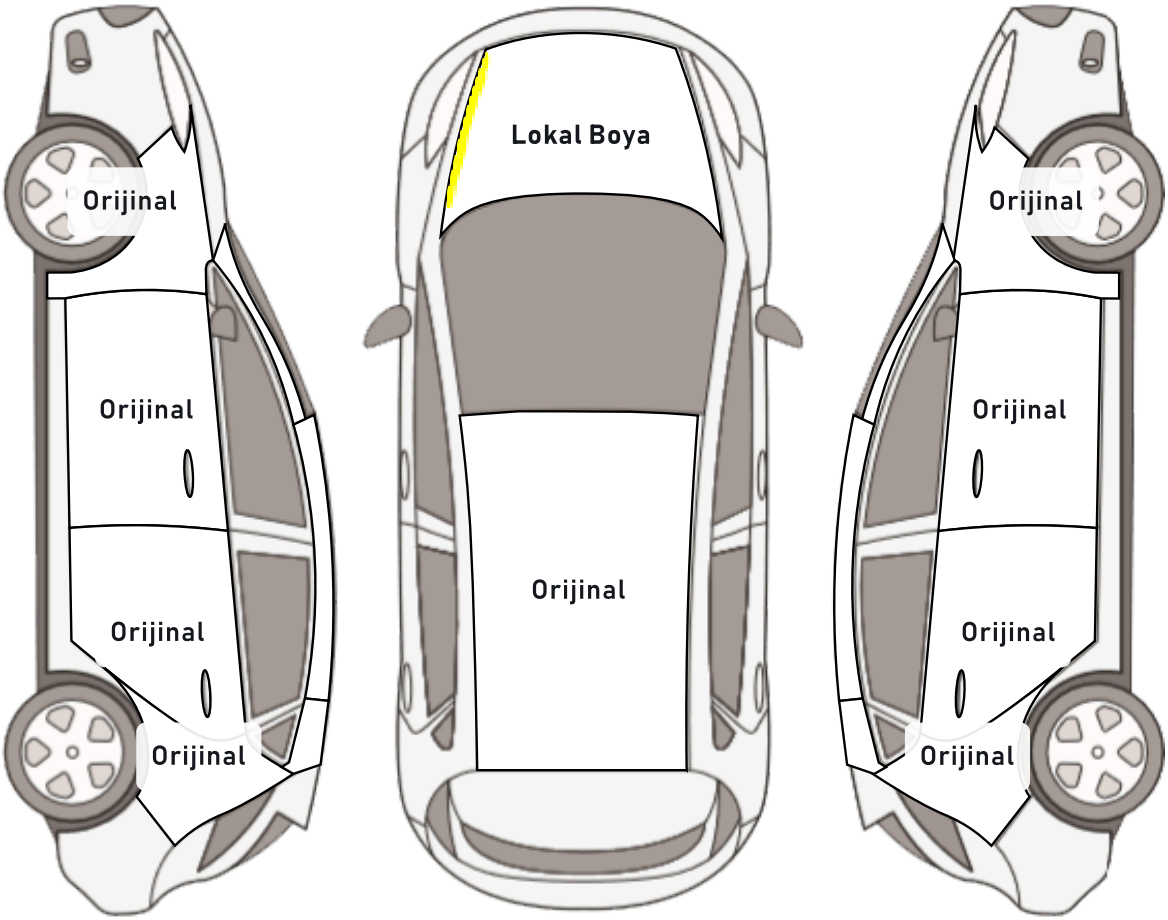
BOYA KAPORTA DIŞ KONTROLLER

Ön Kaput	LOKAL BOYA	Sağ Marşpiyel	BOYALI-İŞLEMLİ

LASTİKLER 2025 YAZLIK
ARACIN MUHTELİF YERLERİNDE BOYASIZ DÜZELTME MEVCUT
