EKSPERTİZ NO	PLAKA	ŞASE NO	TARİH	SAYFA
20261103104615	34EET876	VR3EFYHZRMJ724329	03.11.2026 10:46	01 / 12

PLAKA	: 34EET876
MARKA	: PEUGEOT
MODEL	: RİFTER
ÜRETİM YILI	: 2021
ŞASE NO	: VR3EFYHZRMJ724329
MOTOR HACMİ	: 1199 cc
MOTOR GÜCÜ	: 130 hp
VİTES TÜRÜ	: Otomatik
YAKIT TÜRÜ	: Dizel
ARAÇ RENGİ	: GRİ
GİRİŞ KİLOMETRE	: 62.578
ÇIKIŞ KİLOMETRE	: 62.578
GİRİŞ TARİHİ	: 03.11.2026 10:46
ÇIKIŞ TARİHİ	: 03.11.2026 11:14

TARİH / SAAT	03.11.2026 10:46 – 03.11.2026 11:14	BAYİ NO	16-14	ŞASİ NO	VR3EFYHZRMJ724329	●	OTOPOINT MOTORLU ARAÇLAR FULL EKSPERTİZ KAPORTA PAKETİ
EKSPERTİZ NO	20261103104615	MARKA	PEUGEOT	MODEL	RİFTER / 2021

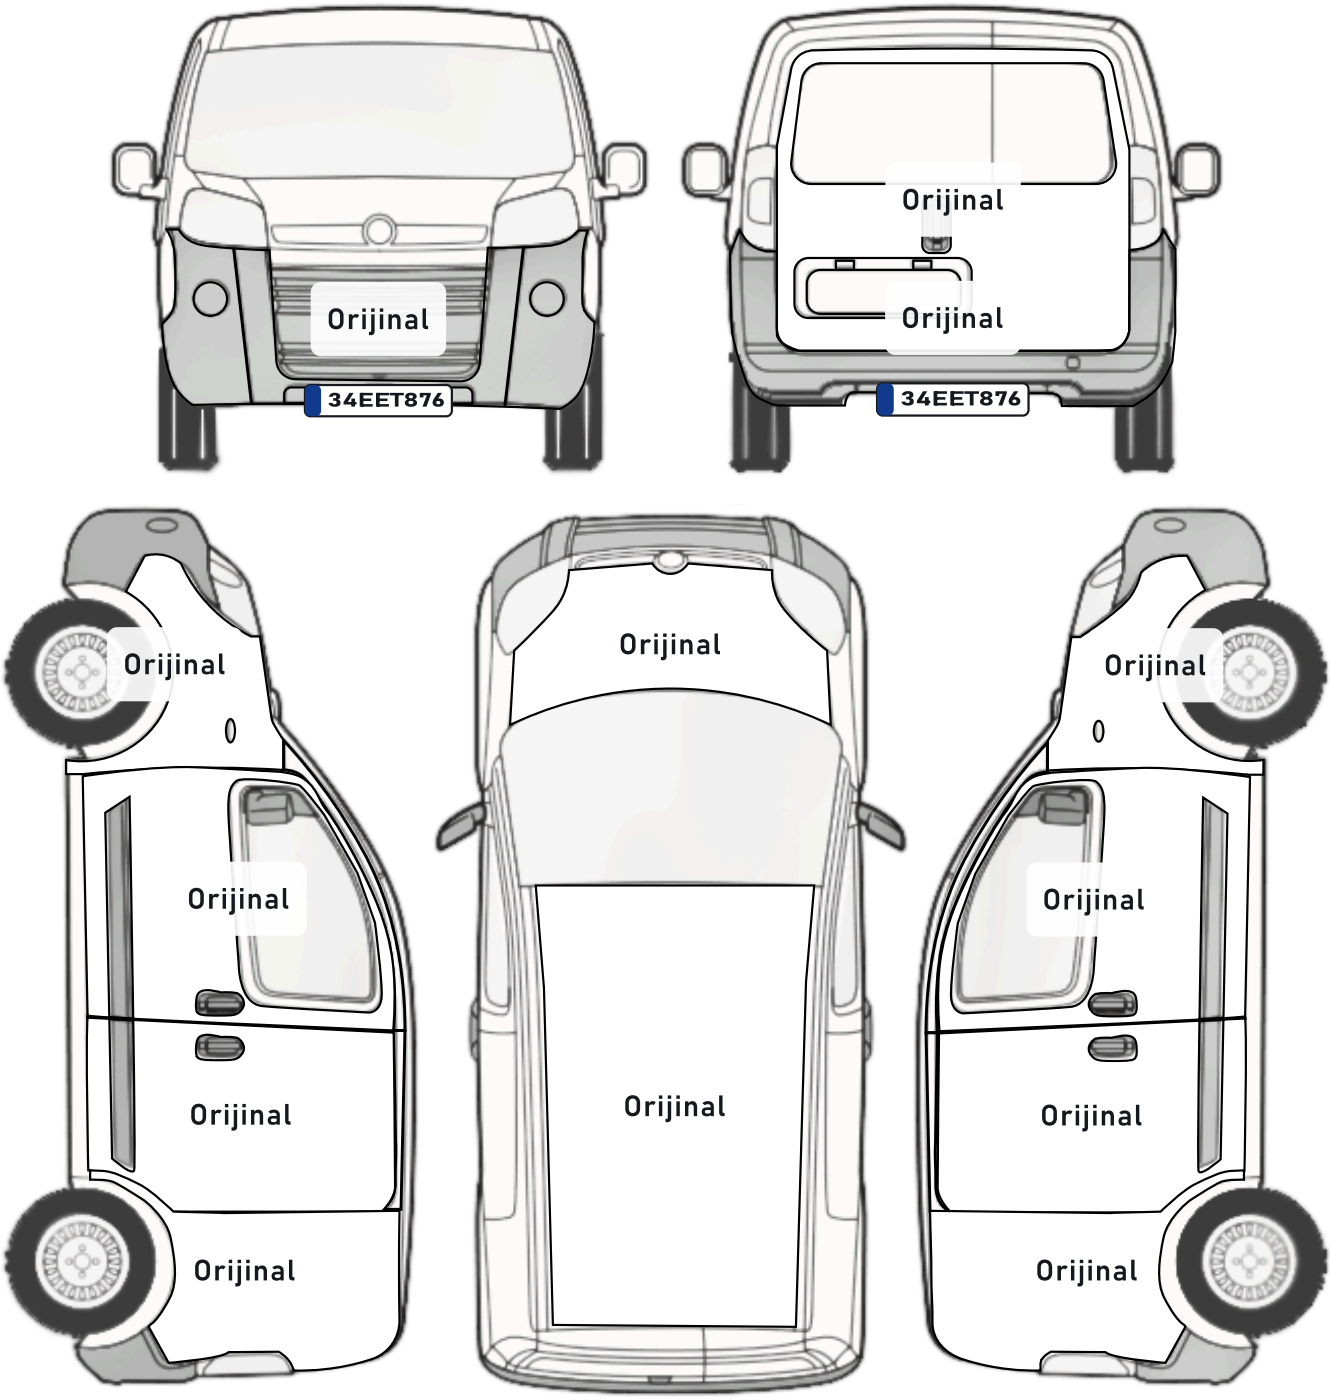
BOYA KAPORTA DIŞ KONTROLLER

BOYA KAPORTA KONTROLLERİ **2 SAYFADAN** OLUŞMAKTADIR.

KAPORTADA BOYA VEYA DEĞİŞEN PARÇA TESPİT EDİLMEDİ
