ANASAYFA
ARAÇ EKSPERTİZ RAPORU

EKSPERTİZ NO	PLAKA	ŞASE NO	TARİH	SAYFA
20261116104433	77AEK165	TMAJB81B7TJ699384	16.11.2026 10:44	01 / 12

PLAKA	: 77AEK165
MARKA	: HYUNDAİ
MODEL	: TUCSON
ÜRETİM YILI	: 2026
ŞASE NO	: TMAJB81B7TJ699384
MOTOR HACMİ	: 1598 cc
MOTOR GÜCÜ	: 180 hp
VİTES TÜRÜ	: Otomatik
YAKIT TÜRÜ	: Benzin
ARAÇ RENGİ	: BEYAZ
GİRİŞ KİLOMETRE	: 34.878
ÇIKIŞ KİLOMETRE	: 34.878
GİRİŞ TARİHİ	: 16.11.2026 10:44
ÇIKIŞ TARİHİ	: 16.11.2026 11:30

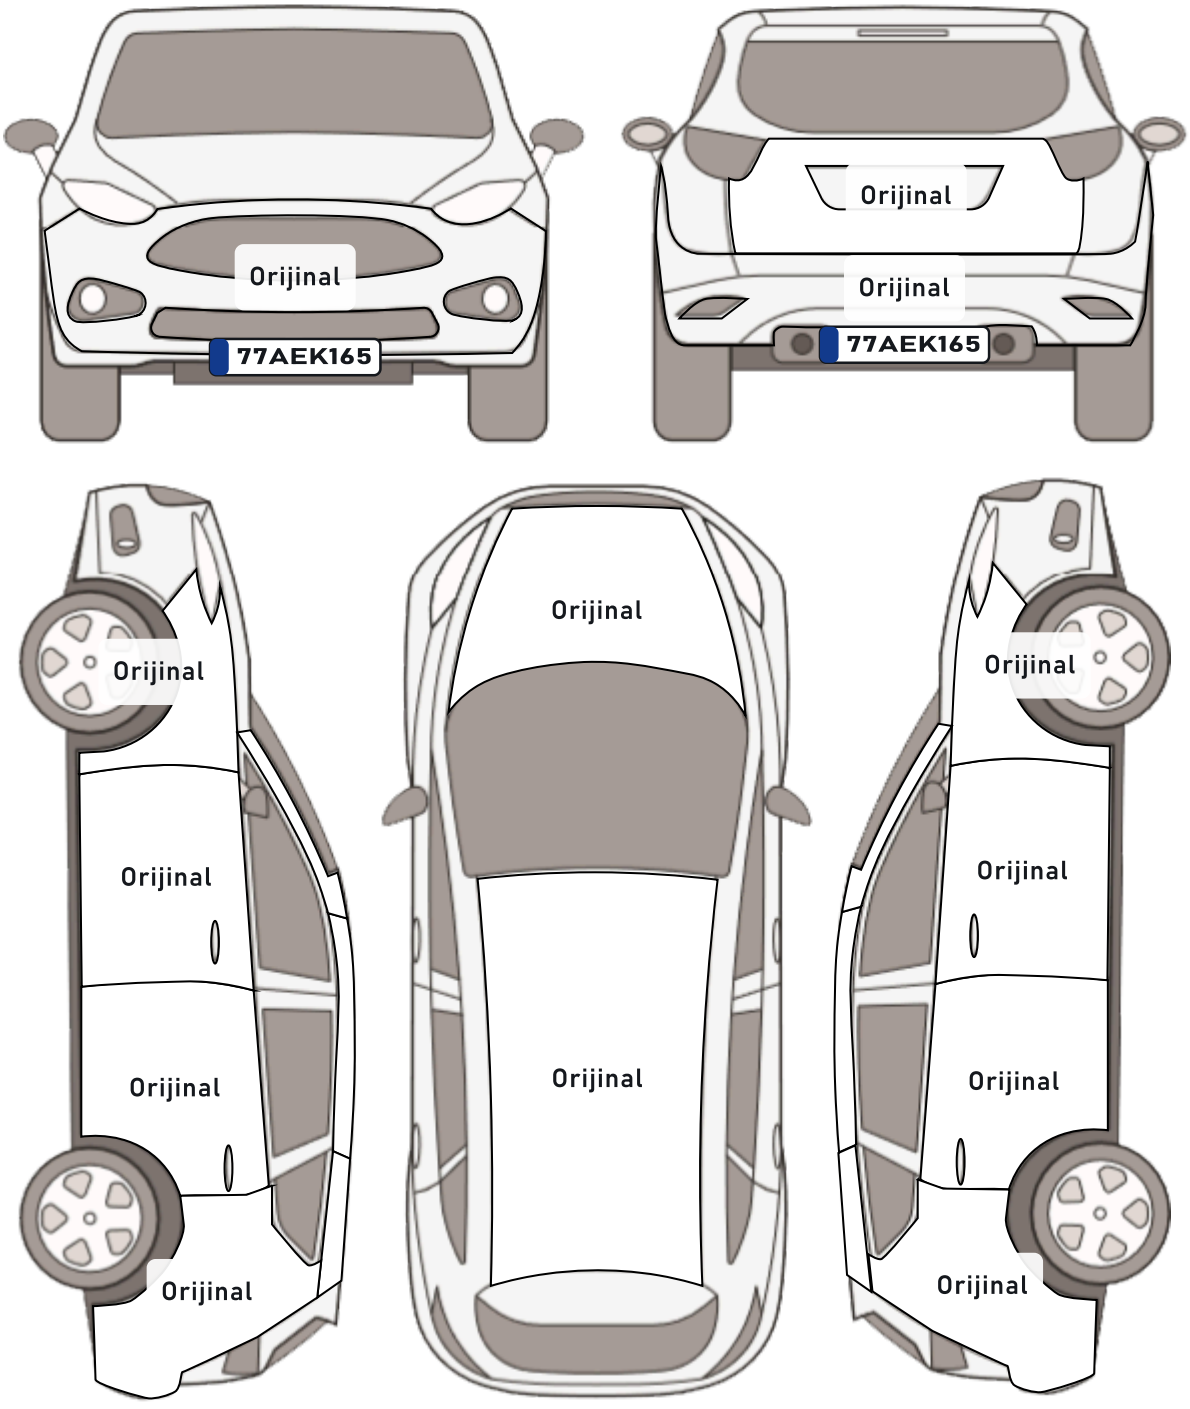
BOYA KAPORTA DIŞ KONTROLLER

KAPORTADA BOYA VEYA DEĞİŞEN PARÇA TESPİT EDİLMEDİ
