EKSPERTİZ NO	PLAKA	ŞASE NO	TARİH	SAYFA
20261119151714	77AEN028	TMAJB81B5TJ719292	19.11.2026 15:17	01 / 13

PLAKA	77AEN028
MARKA	HYUNDAİ
MODEL	TUCSON
ÜRETİM YILI	2026
ŞASE NO	TMAJB81B5TJ719292
MOTOR HACMİ	1598 cc
MOTOR GÜCÜ	180 hp
VİTES TÜRÜ	Otomatik
YAKIT TÜRÜ	Benzin
ARAÇ RENGİ	BEYAZ
GİRİŞ KİLOMETRE	19.629
ÇIKIŞ KİLOMETRE	19.629
GİRİŞ TARİHİ	19.11.2026 15:17
ÇIKIŞ TARİHİ	19.11.2026 15:17

OTOPOINT MOTORLU ARAÇLAR FULL EKSPERTİZ İÇERİĞİ

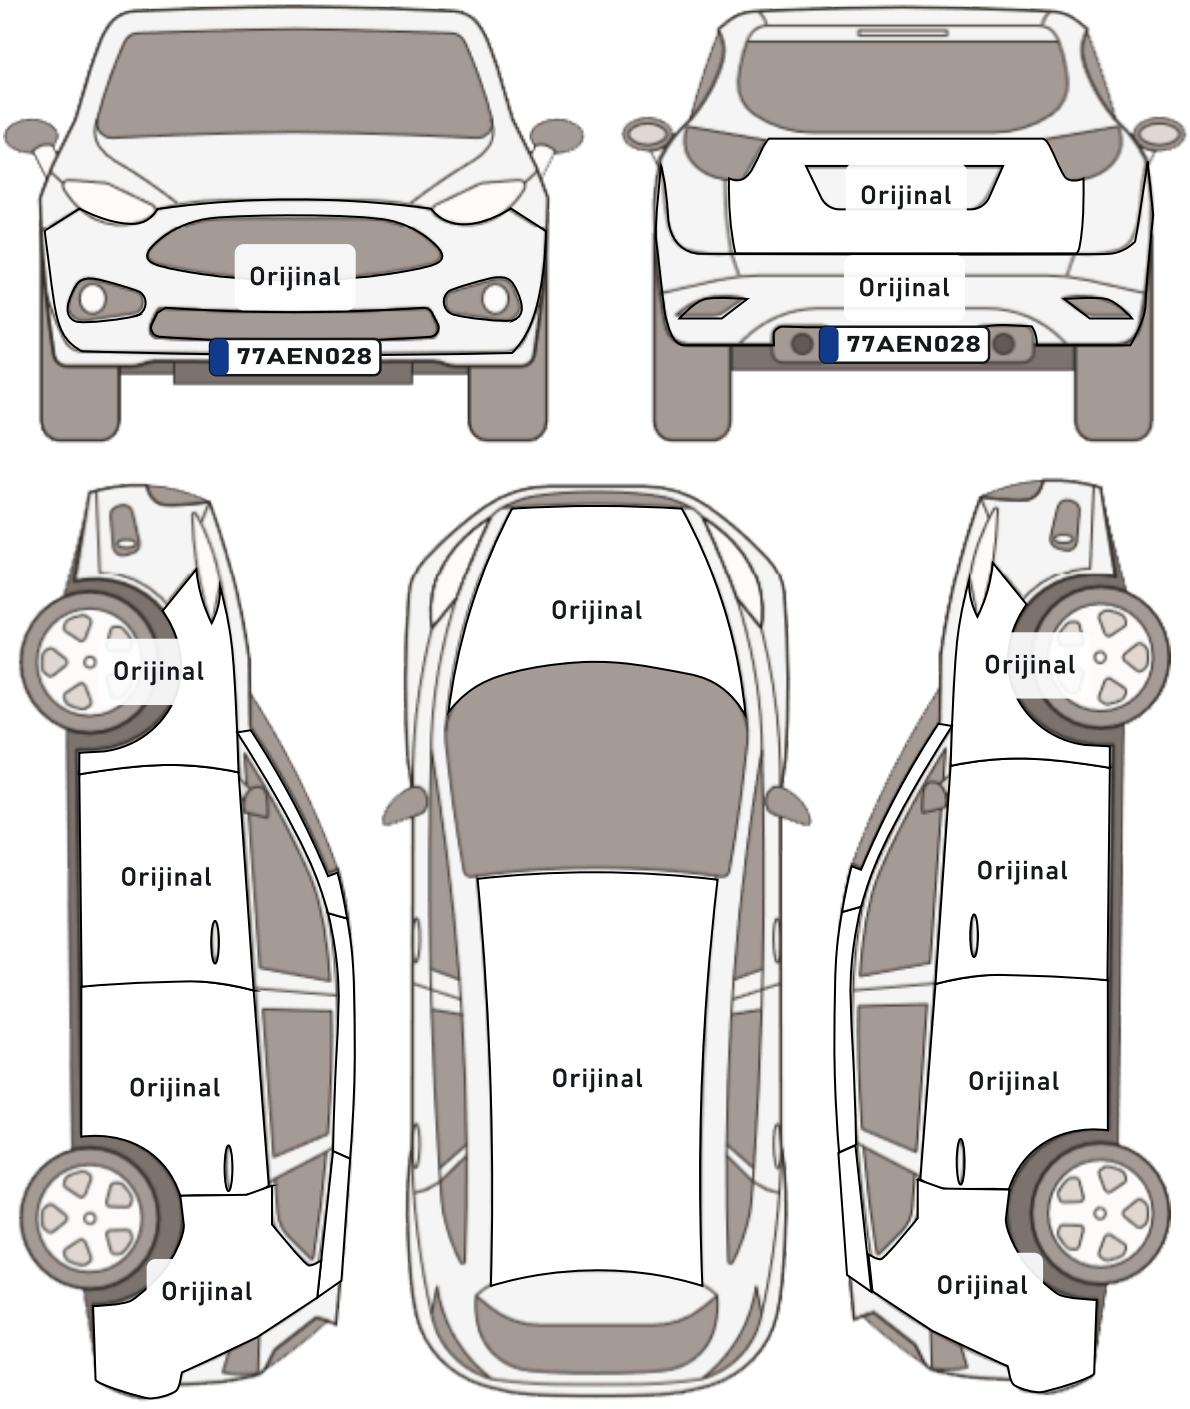
KAPORTADA BOYA VEYA DEĞİŞEN PARÇA TESPİT EDİLMEDİ
