EKSPERTİZ NO	PLAKA	ŞASE NO	TARİH	SAYFA
20261021094013	34PMG239	VF1RJA00976411879	21.10.2026 09:40	01 / 12

PLAKA	: 34PMG239
MARKA	: RENAULT
MODEL	: CLİO
ÜRETİM YILI	: 2026
ŞASE NO	: VF1RJA00976411879
MOTOR HACMİ	: 999 cc
MOTOR GÜCÜ	: 91 hp
VİTES TÜRÜ	: Otomatik
YAKIT TÜRÜ	: Benzin
ARAÇ RENGİ	: BEYAZ
GİRİŞ KİLOMETRE	: 27.437
ÇIKIŞ KİLOMETRE	: 27.437
GİRİŞ TARİHİ	: 21.10.2026 09:40
ÇIKIŞ TARİHİ	: 21.10.2026 10:04

OTOPOINT MOTORLU ARAÇLAR FULL EKSPERTİZ İÇERİĞİ

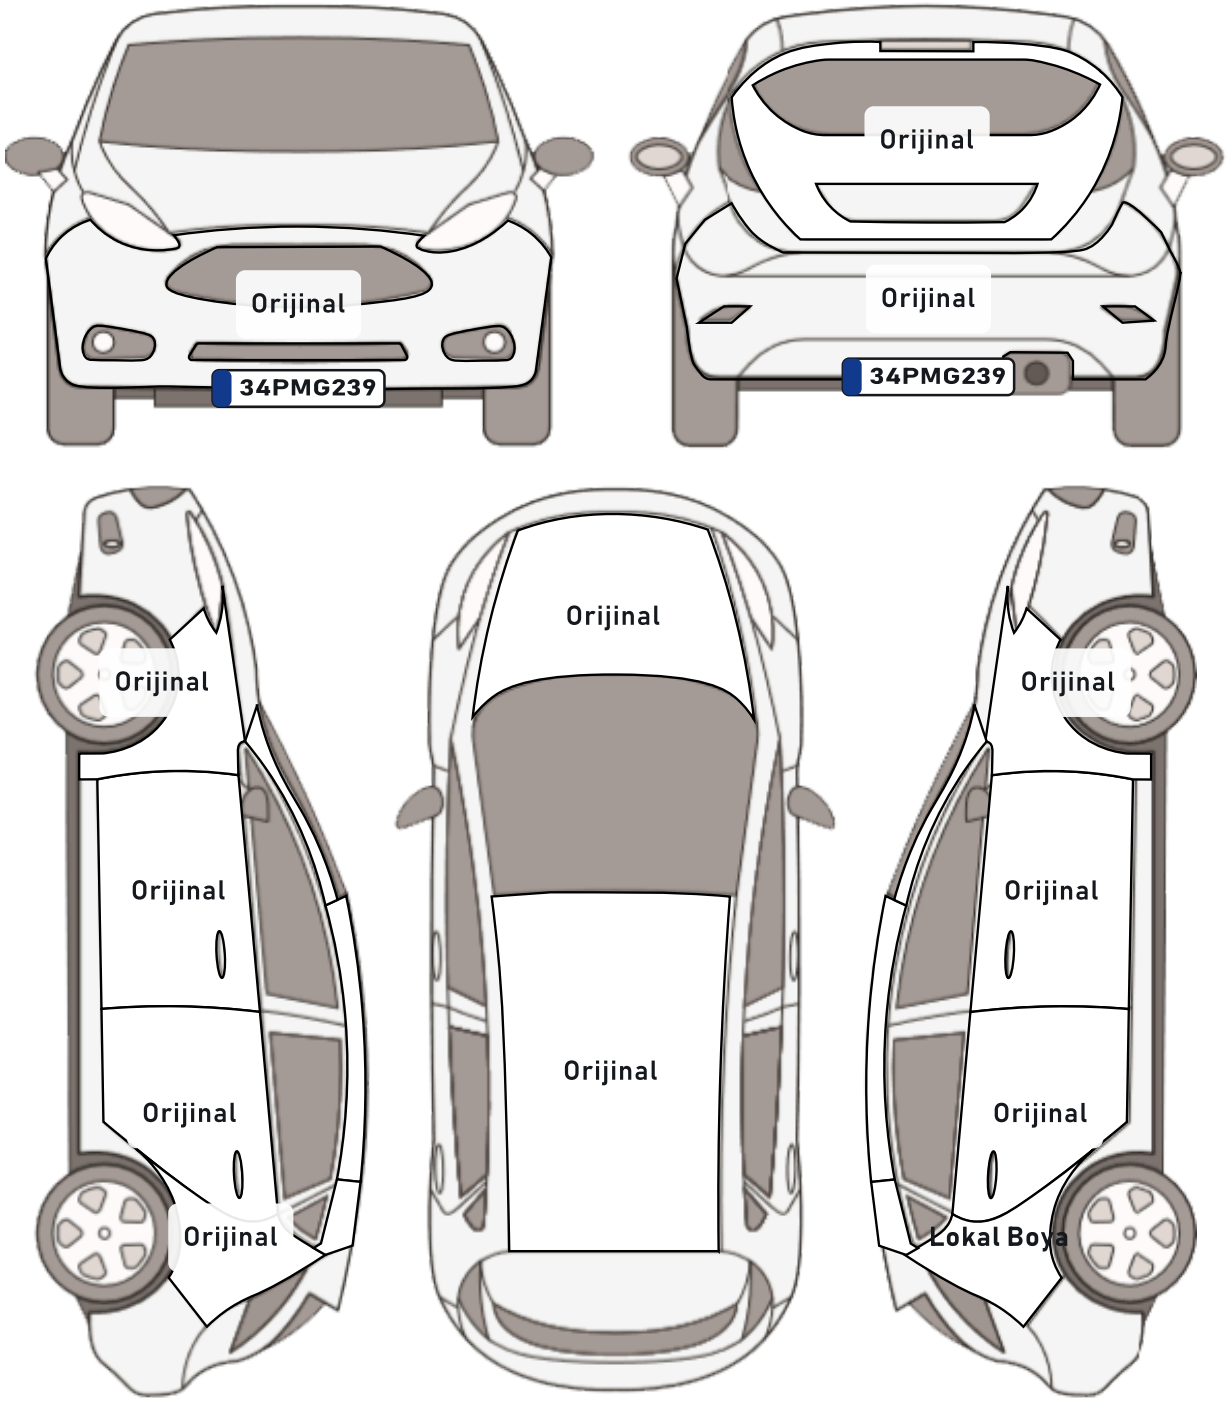
BOYA KAPORTA DIŞ KONTROLLER

Dolu İzleri	Yok
Ezikler ve Çizikler	VAR

Sağ Arka Çamurluk	LOKAL BOYA	Sağ Marşpiyel	LOKAL BOYA
