EKSPERTİZ NO	PLAKA	ŞASE NO	TARİH	SAYFA
20261014092602	34PHP378	NM43560000U387065	14.10.2026 09:26	01 / 12

PLAKA	: 34PHP378
MARKA	: FİAT
MODEL	: EGEA
ÜRETİM YILI	: 2025
ŞASE NO	: NM43560000U387065
MOTOR HACMİ	: 1598 cc
MOTOR GÜCÜ	: 130 hp
VİTES TÜRÜ	: Otomatik
YAKIT TÜRÜ	: Dizel
ARAÇ RENGİ	: BEYAZ
GİRİŞ KİLOMETRE	: 8.628
ÇIKIŞ KİLOMETRE	: 8.628
GİRİŞ TARİHİ	: 14.10.2026 09:26
ÇIKIŞ TARİHİ	: 14.10.2026 11:16

OTOPOINT MOTORLU ARAÇLAR FULL EKSPERTİZ İÇERİĞİ

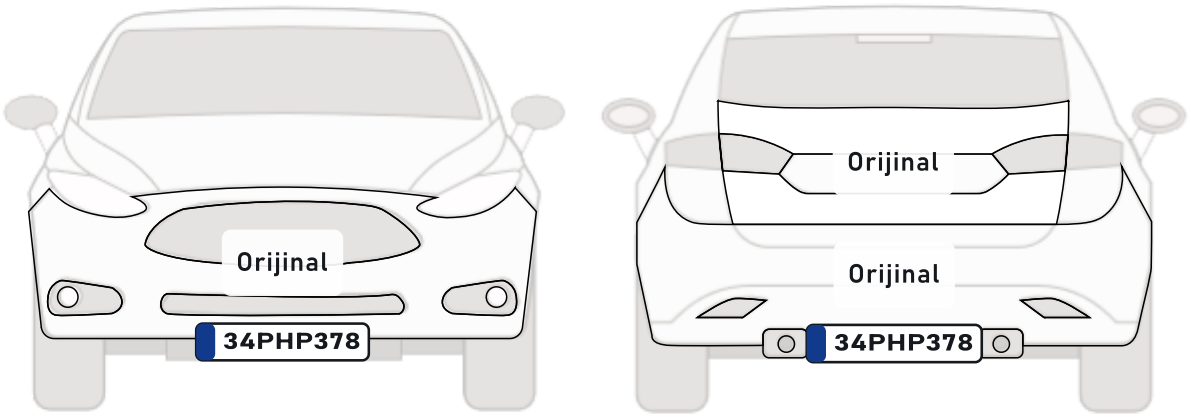
BOYA KAPORTA DIŞ KONTROLLER

Dolu İzleri	Yok
Ezikler ve Çizikler	VAR

KAPORTADA BOYA VEYA DEĞİŞEN PARÇA TESPİT EDİLMEDİ
