ANASAYFA
ARAÇ EKSPERTİZ RAPORU

EKSPERTİZ NO	PLAKA	ŞASE NO	TARİH	SAYFA
20261022101336	34KAM952	NM0EXXTTRERB52883	22.10.2026 10:13	01 / 13

PLAKA	: 34KAM952
MARKA	: FORD
MODEL	: TRANSİT
ÜRETİM YILI	: 2024
ŞASE NO	: NM0EXXTTRERB52883
MOTOR HACMİ	: 1995 cc
MOTOR GÜCÜ	: 221 hp
VİTES TÜRÜ	: Otomatik
YAKIT TÜRÜ	: Dizel
ARAÇ RENGİ	: BEYAZ
GİRİŞ KİLOMETRE	: 61.816
ÇIKIŞ KİLOMETRE	: 61.816
GİRİŞ TARİHİ	: 22.10.2026 10:13
ÇIKIŞ TARİHİ	: 22.10.2026 10:16

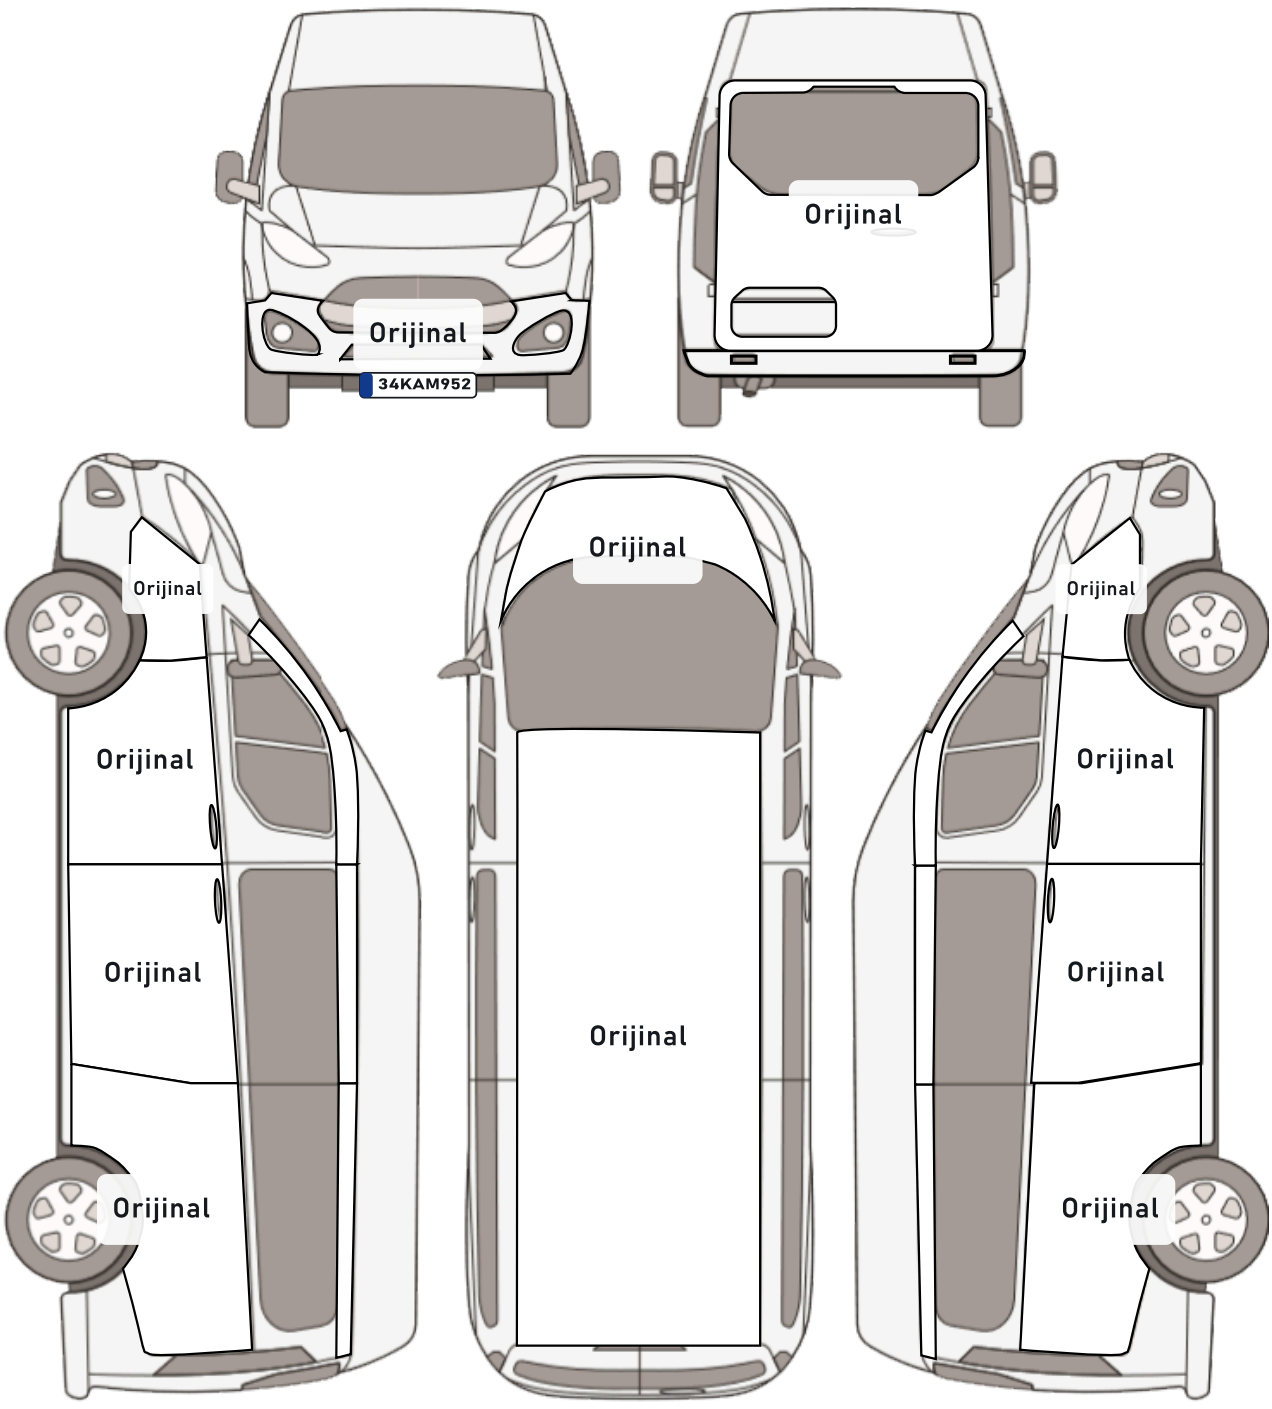
BOYA KAPORTA RAPORU

Dolu İzleri	Yok
Ezikler ve Çizikler	VAR

KAPORTADA BOYA VEYA DEĞİŞEN PARÇA TESPİT EDİLMEDİ

ARAÇTA BOYASIZ DÜZELTME MEVCUT
ARAÇTA BOYA SOYULMALARI VAR
