ANASAYFA
ARAÇ EKSPERTİZ RAPORU

EKSPERTİZ NO	PLAKA	ŞASE NO	TARİH	SAYFA
20261113175353	34KLB991	WF02N1ERX2RA27776	13.11.2026 17:53	01 / 13

PLAKA	: 34KLB991
MARKA	: FORD
MODEL	: TOURNEO COURİER
ÜRETİM YILI	: 2024
ŞASE NO	: WF02N1ERX2RA27776
MOTOR HACMİ	: 1498 cc
MOTOR GÜCÜ	: 101 hp
VİTES TÜRÜ	: Manuel
YAKIT TÜRÜ	: Dizel
ARAÇ RENGİ	: BEYAZ
GİRİŞ KİLOMETRE	: 28.765
ÇIKIŞ KİLOMETRE	: 28.765
GİRİŞ TARİHİ	: 13.11.2026 17:53
ÇIKIŞ TARİHİ	: 13.11.2026 17:59

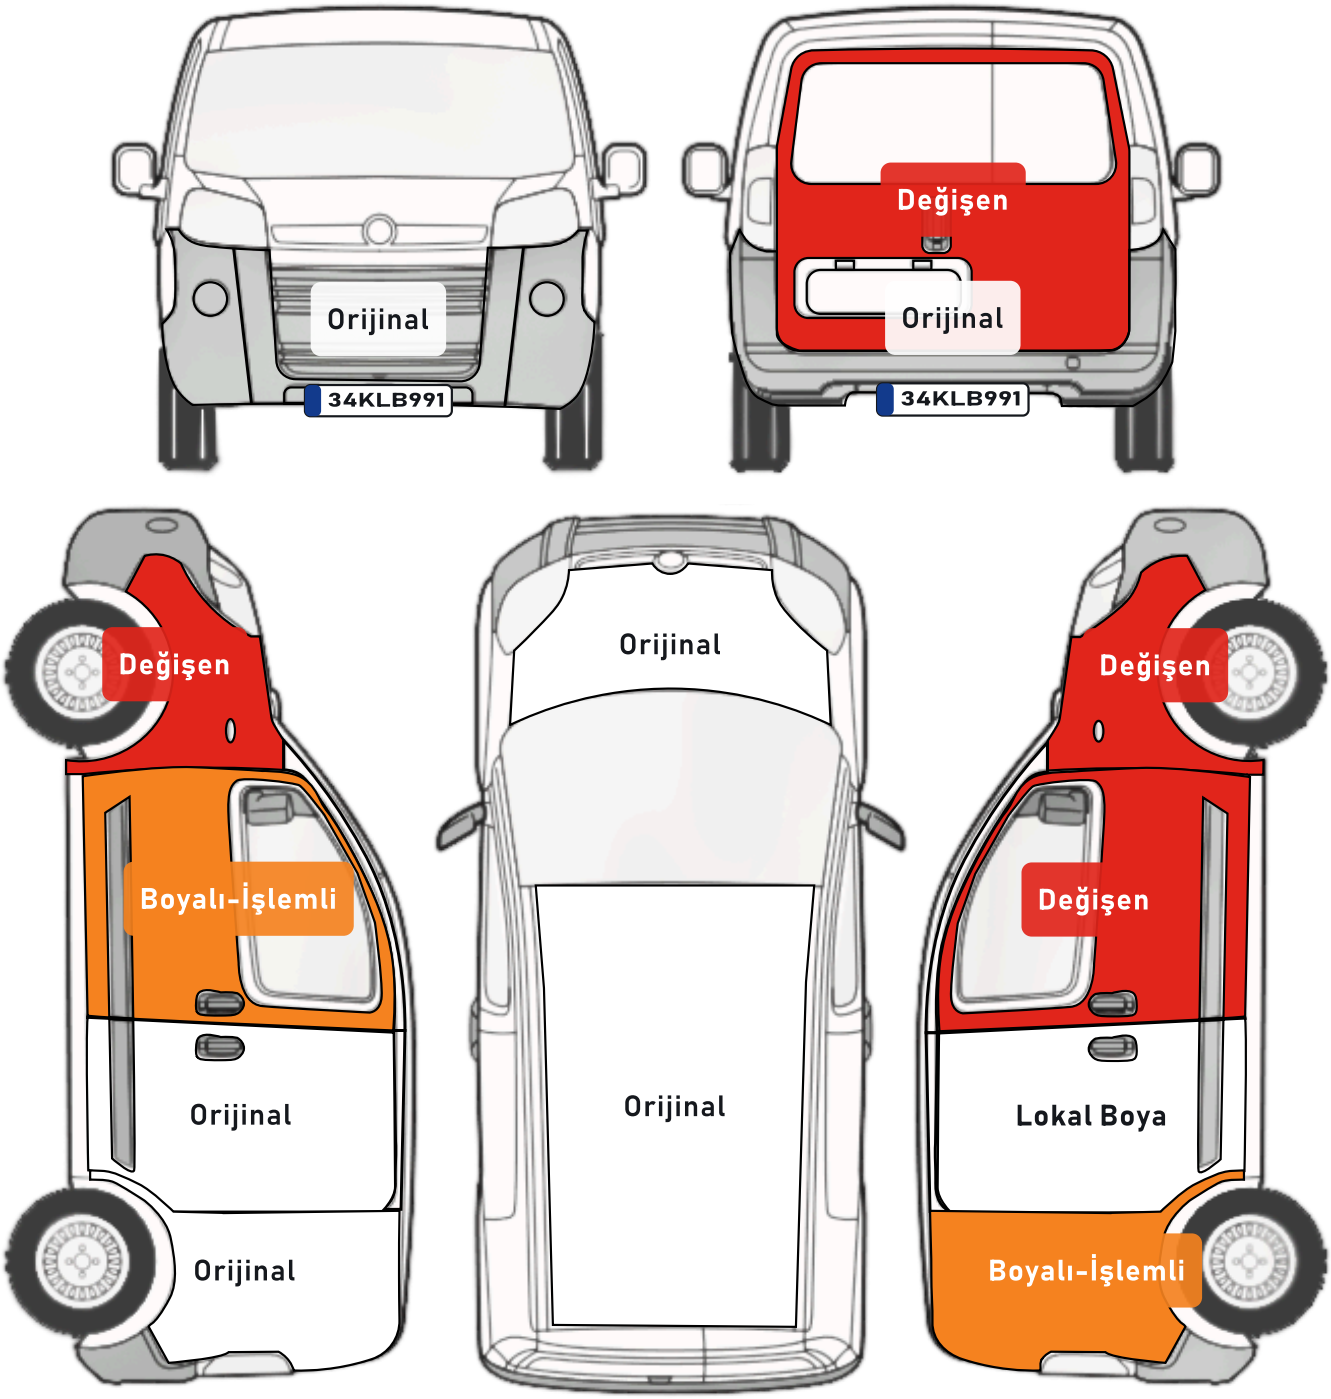
BOYA KAPORTA DIŞ KONTROLLER

Ön Panel	ORİJİNAL	Arka Panel	KAYNAK İŞLEMLİ
Ön Tampon Demiri	ORİJİNAL	Arka Tampon Demiri	ORİJİNAL
Ön Kaput	ORİJİNAL	Bagaj Kapağı	DEĞİŞEN
Sol Ön Çamurluk	DEĞİŞEN	Sağ Ön Çamurluk	DEĞİŞEN
Sol Ön Kapı	BOYALI-İŞLEMLİ	Sağ Ön Kapı	DEĞİŞEN
Sol Arka Kapı	ORİJİNAL	Sağ Arka Kapı	LOKAL BOYA
Sol Arka Çamurluk	ORİJİNAL	Sağ Arka Çamurluk	BOYALI-İŞLEMLİ
Sol Marşpiyel	ORİJİNAL	Sağ Marşpiyel	ORİJİNAL
Tavan	ORİJİNAL

Arka Panel	KAYNAK İŞLEMLİ	Sol Ön Kapı	BOYALI-İŞLEMLİ
Bagaj Kapağı	DEĞİŞEN	Sağ Ön Kapı	DEĞİŞEN
Sol Ön Çamurluk	DEĞİŞEN	Sağ Arka Kapı	LOKAL BOYA
Sağ Ön Çamurluk	DEĞİŞEN	Sağ Arka Çamurluk	BOYALI-İŞLEMLİ

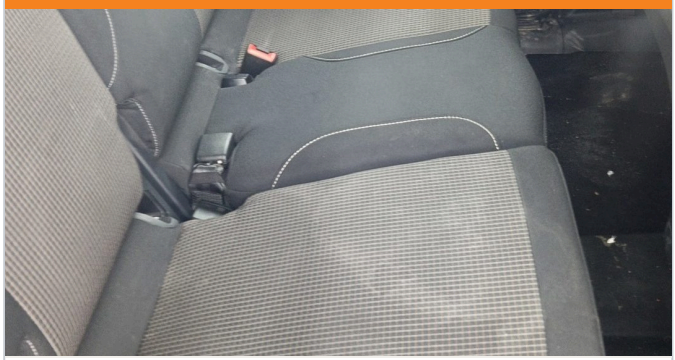
Koltuk lar lekeler var
