ANASAYFA
ARAÇ EKSPERTİZ RAPORU

EKSPERTİZ NO	PLAKA	ŞASE NO	TARİH	SAYFA
20261107114705	34EM1311	SJNFBAF15U6116438	07.11.2026 11:47	01 / 12

PLAKA	: 34EM1311
MARKA	: NİSSAN
MODEL	: JUKE
ÜRETİM YILI	: 2011
ŞASE NO	: SJNFBAF15U6116438
MOTOR HACMİ	: 1598 cc
MOTOR GÜCÜ	: 117 hp
VİTES TÜRÜ	: Otomatik
YAKIT TÜRÜ	: Benzin
ARAÇ RENGİ	: GRİ
GİRİŞ KİLOMETRE	: 117.092
ÇIKIŞ KİLOMETRE	: 117.092
GİRİŞ TARİHİ	: 07.11.2026 11:47
ÇIKIŞ TARİHİ	: 07.11.2026 12:12

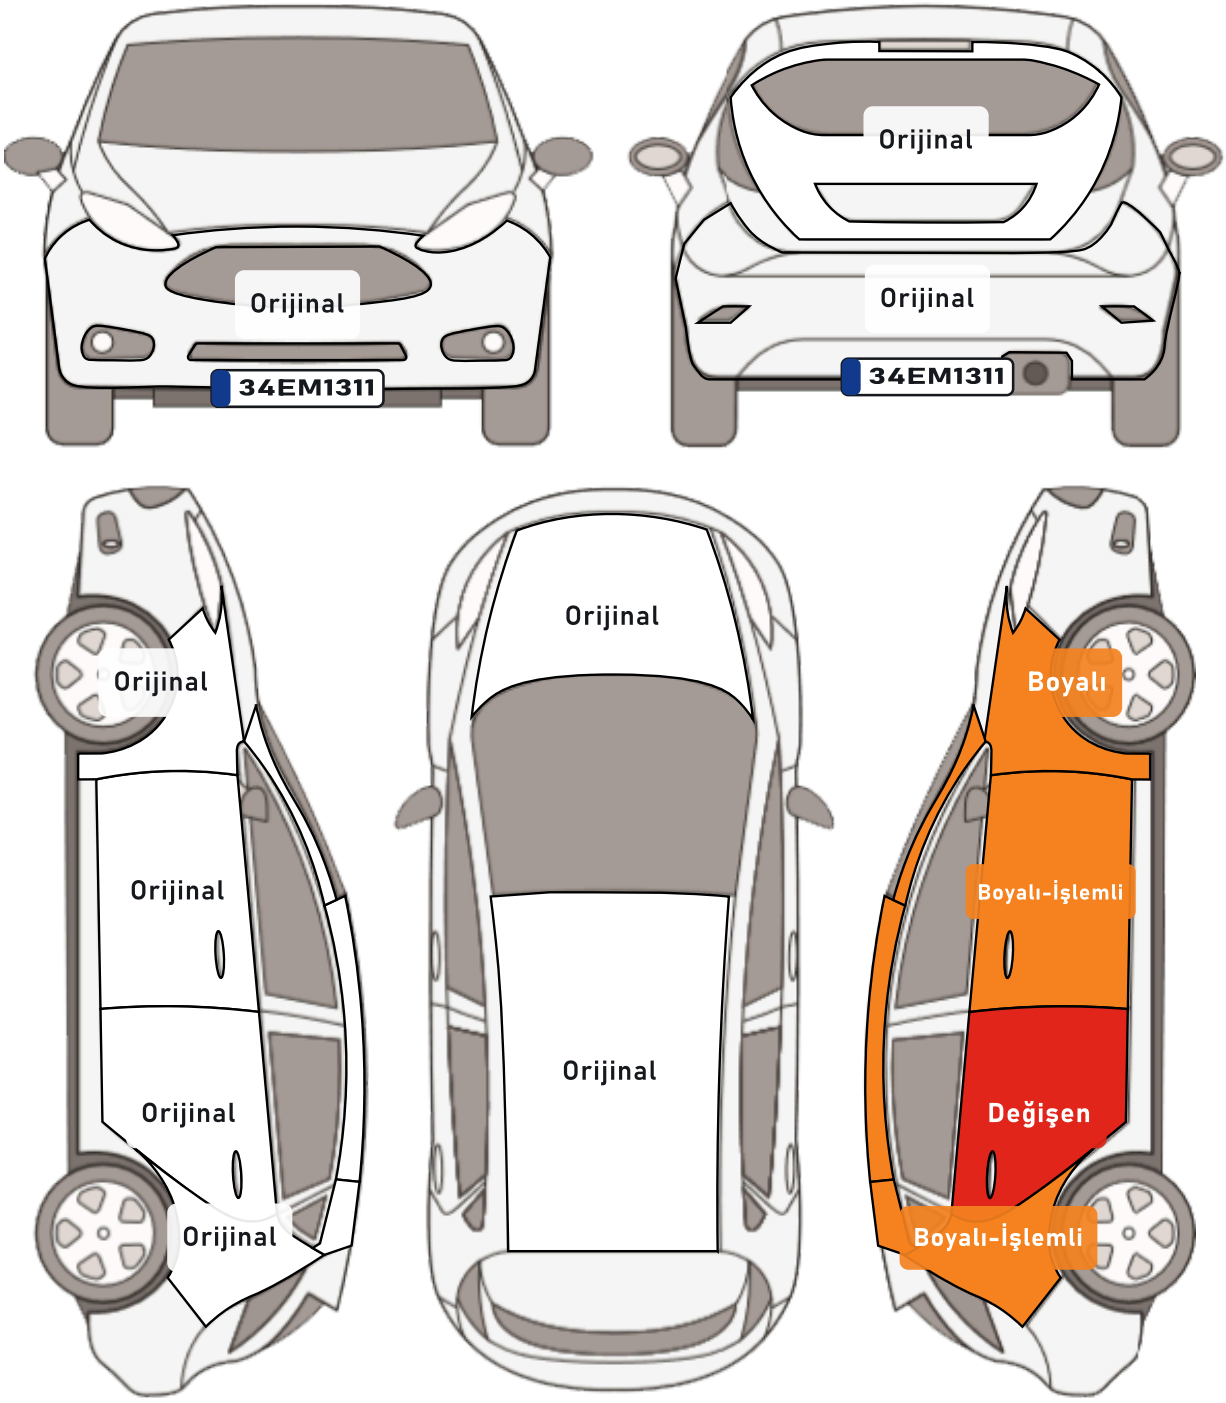
BOYA KAPORTA DIŞ KONTROLLER

Sağ Ön Çamurluk	BOYALI	Sağ Ön Cam Direği	BOYALI
Sağ Ön Kapı	BOYALI-İŞLEMLİ	Sağ Arka Direk	BOYALI
Sağ Arka Kapı	DEĞİŞEN	Sağ Orta Direk	BOYALI
Sağ Arka Çamurluk	BOYALI-İŞLEMLİ

SAĞ ARKA ÇAMURLUK İÇ DIŞ BOYALI İŞLEMLİ
SAĞ FRANKART BOYALI
ARAÇTA DOLU İZLERİ MEVCUT
