EKSPERTİZ NO	PLAKA	ŞASE NO	TARİH	SAYFA
20261123094941	34PGP960	VYFEDYHT8SJ847898	23.11.2026 09:49	01 / 12

PLAKA	: 34PGP960
MARKA	: FİAT
MODEL	: DOBLO CARGO
ÜRETİM YILI	: 2025
ŞASE NO	: VYFEDYHT8SJ847898
MOTOR HACMİ	: 1499 cc
MOTOR GÜCÜ	: 101 hp
VİTES TÜRÜ	: Manuel
YAKIT TÜRÜ	: Dizel
ARAÇ RENGİ	: BEYAZ
GİRİŞ KİLOMETRE	: 4.519
ÇIKIŞ KİLOMETRE	: 4.519
GİRİŞ TARİHİ	: 23.11.2026 09:49
ÇIKIŞ TARİHİ	: 23.11.2026 13:39

OTOPOINT MOTORLU ARAÇLAR FULL EKSPERTİZ İÇERİĞİ

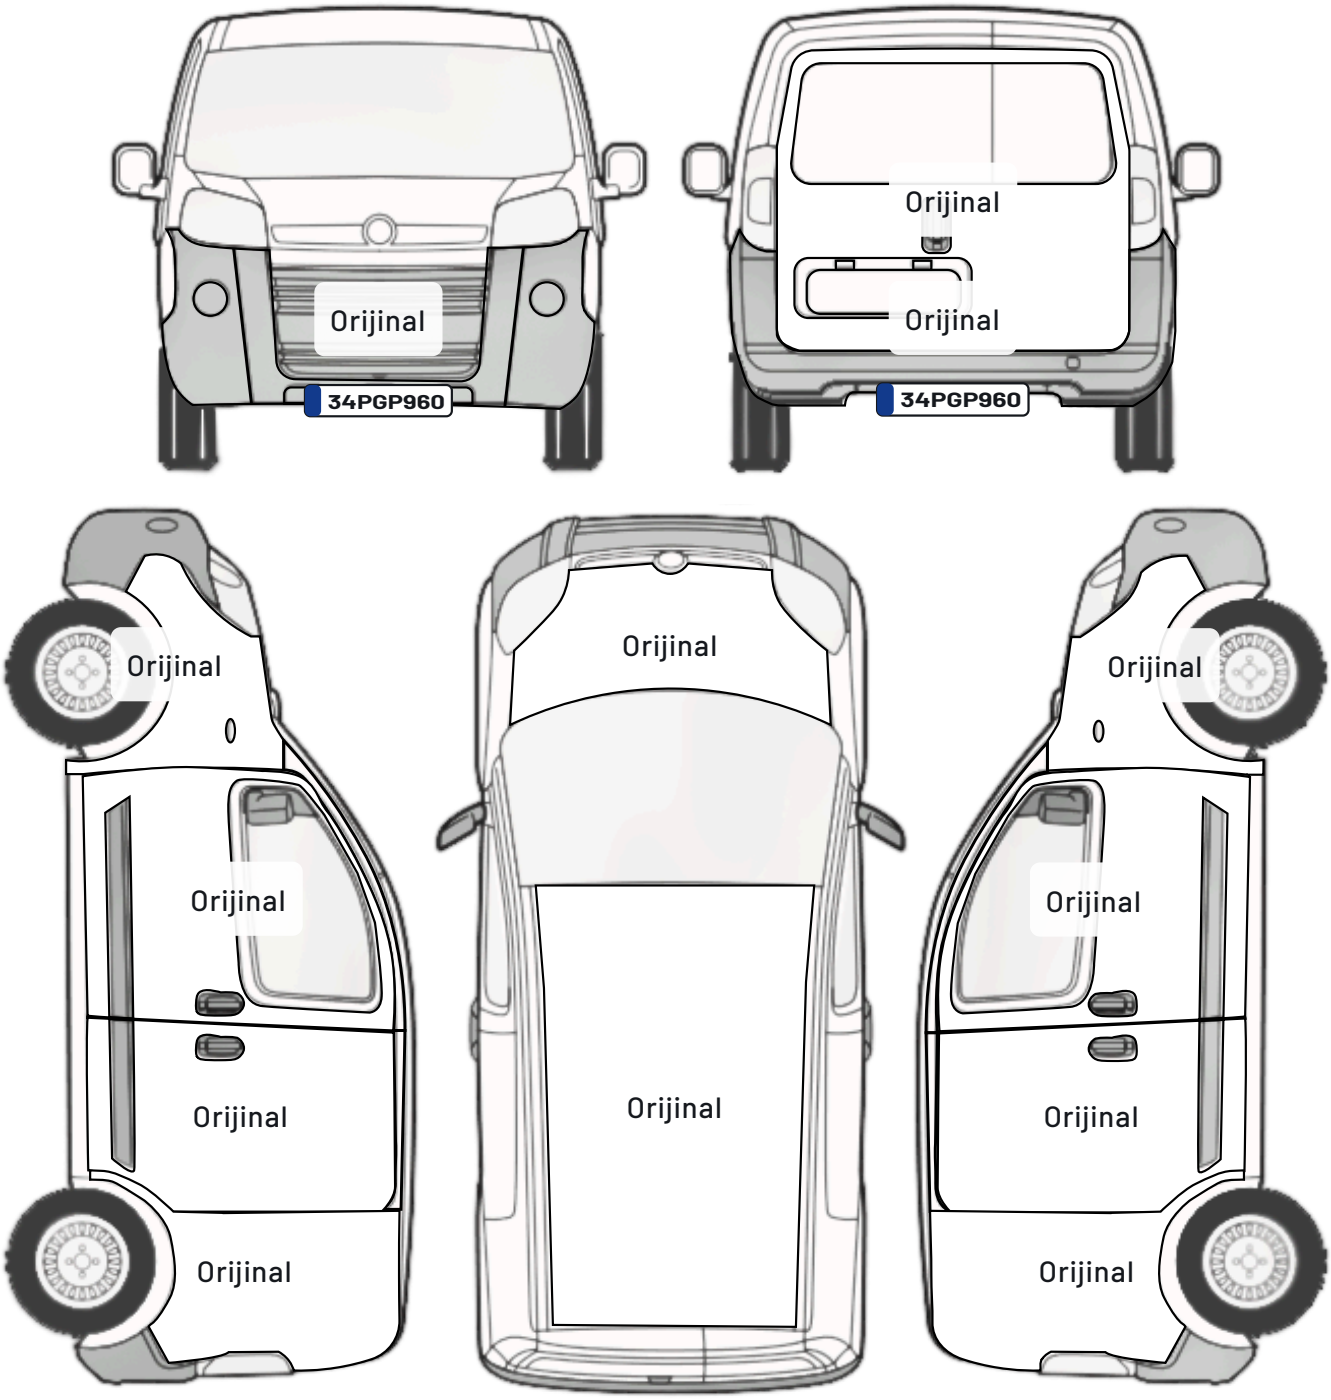
BOYA KAPORTA DIŞ KONTROLLER

Sol Marşpiyel	YARIM BOYALI	Sağ Marşpiyel	LOKAL BOYA

lastikler 2025 yazlık
aracın muhtelif yerlerinde boyasız düzeltme mevcut
