DYNOBİL®
OTO EKSPERTİZ ÇÖZÜMLERİ

ANASAYFA
ARAÇ EKSPERTİZ RAPORU

EKSPERTİZ NO	PLAKA	ŞASE NO	TARİH	SAYFA
20261023150413	34EOU667	VR7BAHNNBME052913	23.10.2026 15:04	01 / 14

PLAKA	: 34EOU667
MARKA	: CITROEN
MODEL	: C4
ÜRETİM YILI	: 2021
ŞASE NO	: VR7BAHNNBME052913
MOTOR HACMİ	: 1199 cc
MOTOR GÜCÜ	: 153 hp
VİTES TÜRÜ	: Otomatik
YAKIT TÜRÜ	: Benzin
ARAÇ RENGİ	: GRŞ
GİRİŞ KİLOMETRE	: 111.341
ÇIKIŞ KİLOMETRE	: 11.341
GİRİŞ TARİHİ	: 23.10.2026 15:04
ÇIKIŞ TARİHİ	: 23.10.2026 15:42

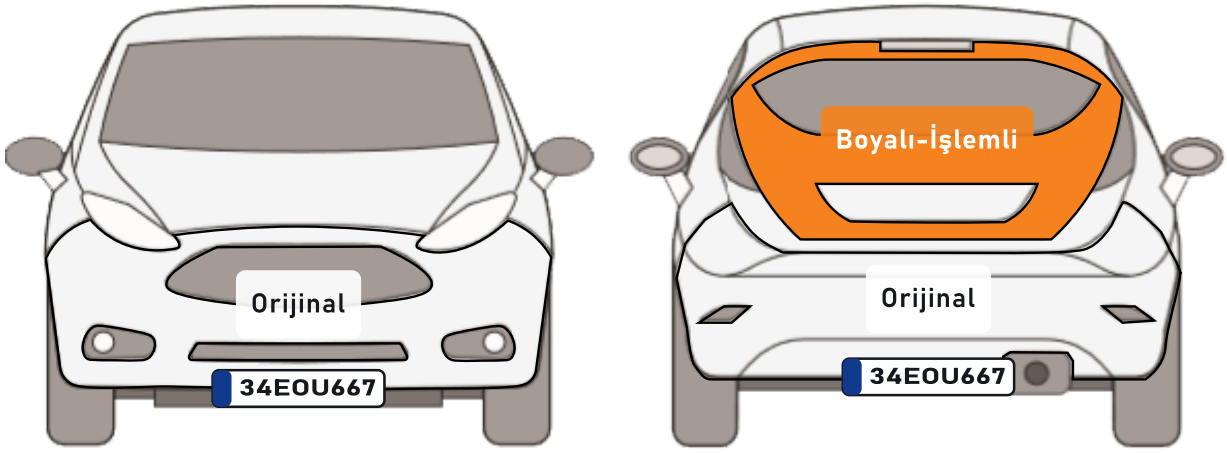
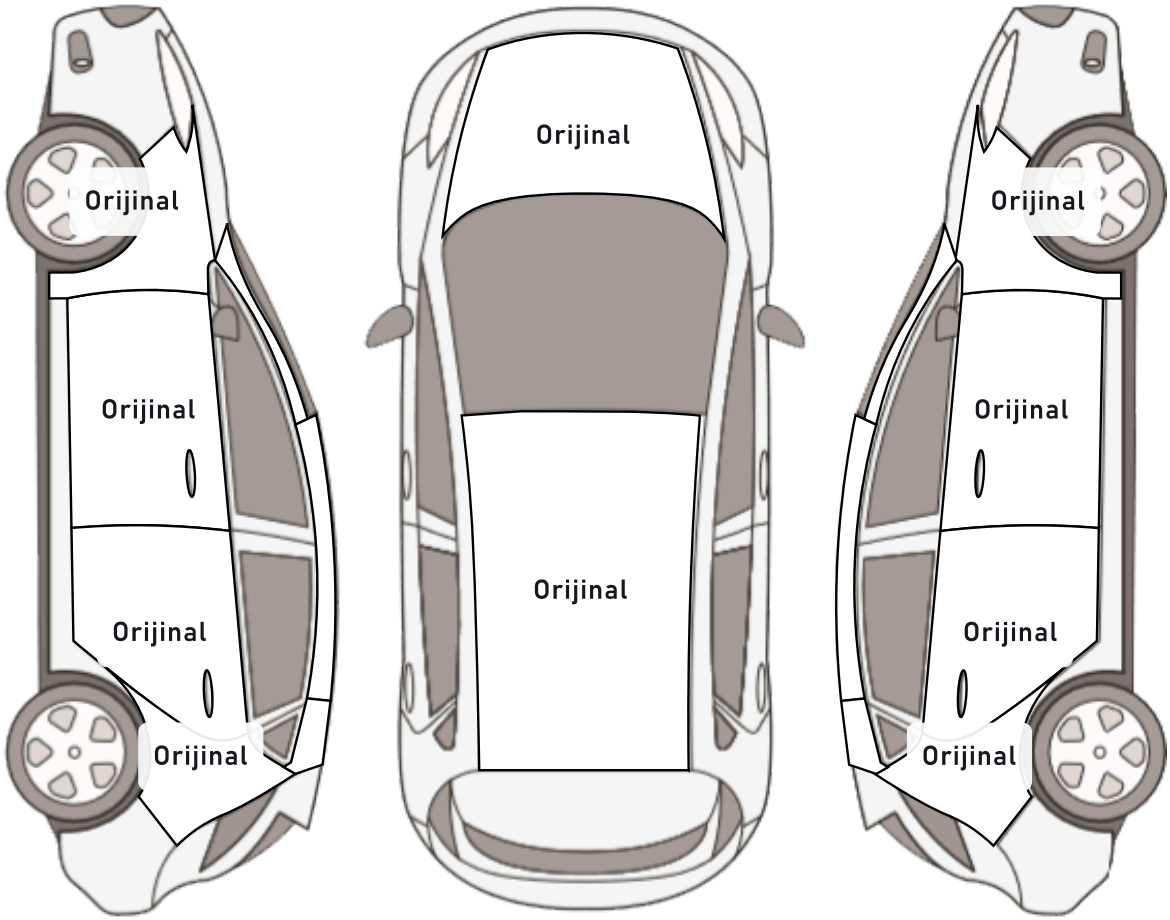
BOYA KAPORTA DIŞ KONTROLLER

Arka Panel	EZİK	Bagaj Kapağı	BOYALI-İŞLEMLİ

ARKA TAMPON DEMİRİ EZİK
Lastikler 2022 kışlık
ARACIN MUHTELİF YERLERİNDE BOYASIZ DÜZELTME MEVCUT
