EKSPERTİZ NO	PLAKA	ŞASE NO	TARİH	SAYFA
20261111120409	16BVR699	WF0MXXGCHMPT27465	11.11.2026 12:04	01 / 12

PLAKA	: 16BVR699
MARKA	: FORD
MODEL	: FOCUS
ÜRETİM YILI	: 2023
ŞASE NO	: WF0MXXGCHMPT27465
MOTOR HACMİ	: 1499 cc
MOTOR GÜCÜ	: 113 hp
VİTES TÜRÜ	: Otomatik
YAKIT TÜRÜ	: Dizel
ARAÇ RENGİ	: MAVİ
GİRİŞ KİLOMETRE	: 102.516
ÇIKIŞ KİLOMETRE	: 102.516
GİRİŞ TARİHİ	: 11.11.2026 12:04
ÇIKIŞ TARİHİ	: 11.11.2026 13:28

OTOPOINT MOTORLU ARAÇLAR FULL EKSPERTİZ İÇERİĞİ

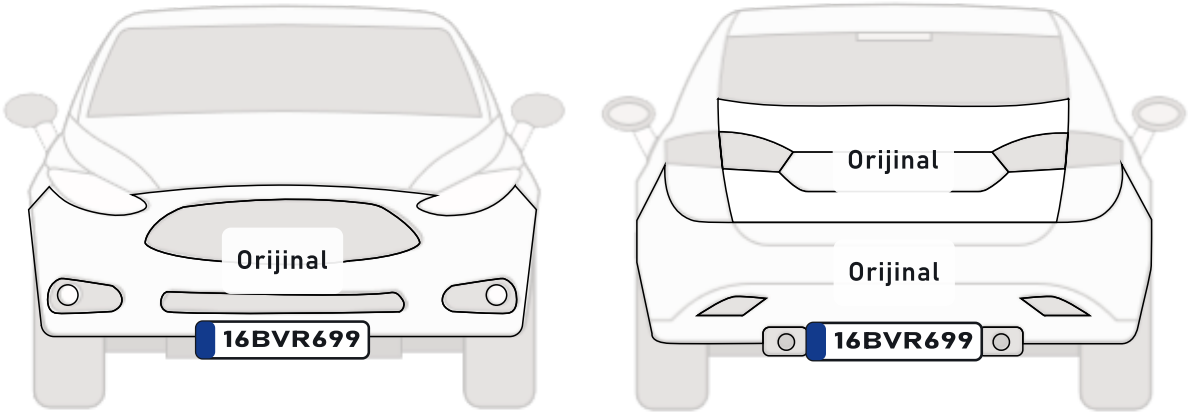
BOYA KAPORTA DIŞ KONTROLLER

Dolu İzleri	Yok
Ezikler ve Çizikler	VAR

KAPORTADA BOYA VEYA DEĞİŞEN PARÇA TESPİT EDİLMEDİ

aracın muhtelif yerlerinde boyasız düzeltme mevcut
araçta fabrikasyon boya hataları mevcut
