ANASAYFA
ARAÇ EKSPERTİZ RAPORU

EKSPERTİZ NO	PLAKA	ŞASE NO	TARİH	SAYFA
20261031113545	77AEL491	NLHBL51G9TZ758063	31.10.2026 11:35	01 / 11

PLAKA	77AEL491
MARKA	HYUNDAI
MODEL	İ20
ÜRETİM YILI	2026
ŞASE NO	NLHBL51G9TZ758063
MOTOR HACMİ	998 cc
MOTOR GÜCÜ	121 hp
VİTES TÜRÜ	Otomatik
YAKIT TÜRÜ	Benzin
ARAÇ RENGİ	BEYAZ
GİRİŞ KİLOMETRE	18.188
ÇIKIŞ KİLOMETRE	18.188
GİRİŞ TARİHİ	31.10.2026 11:35
ÇIKIŞ TARİHİ	31.10.2026 11:54

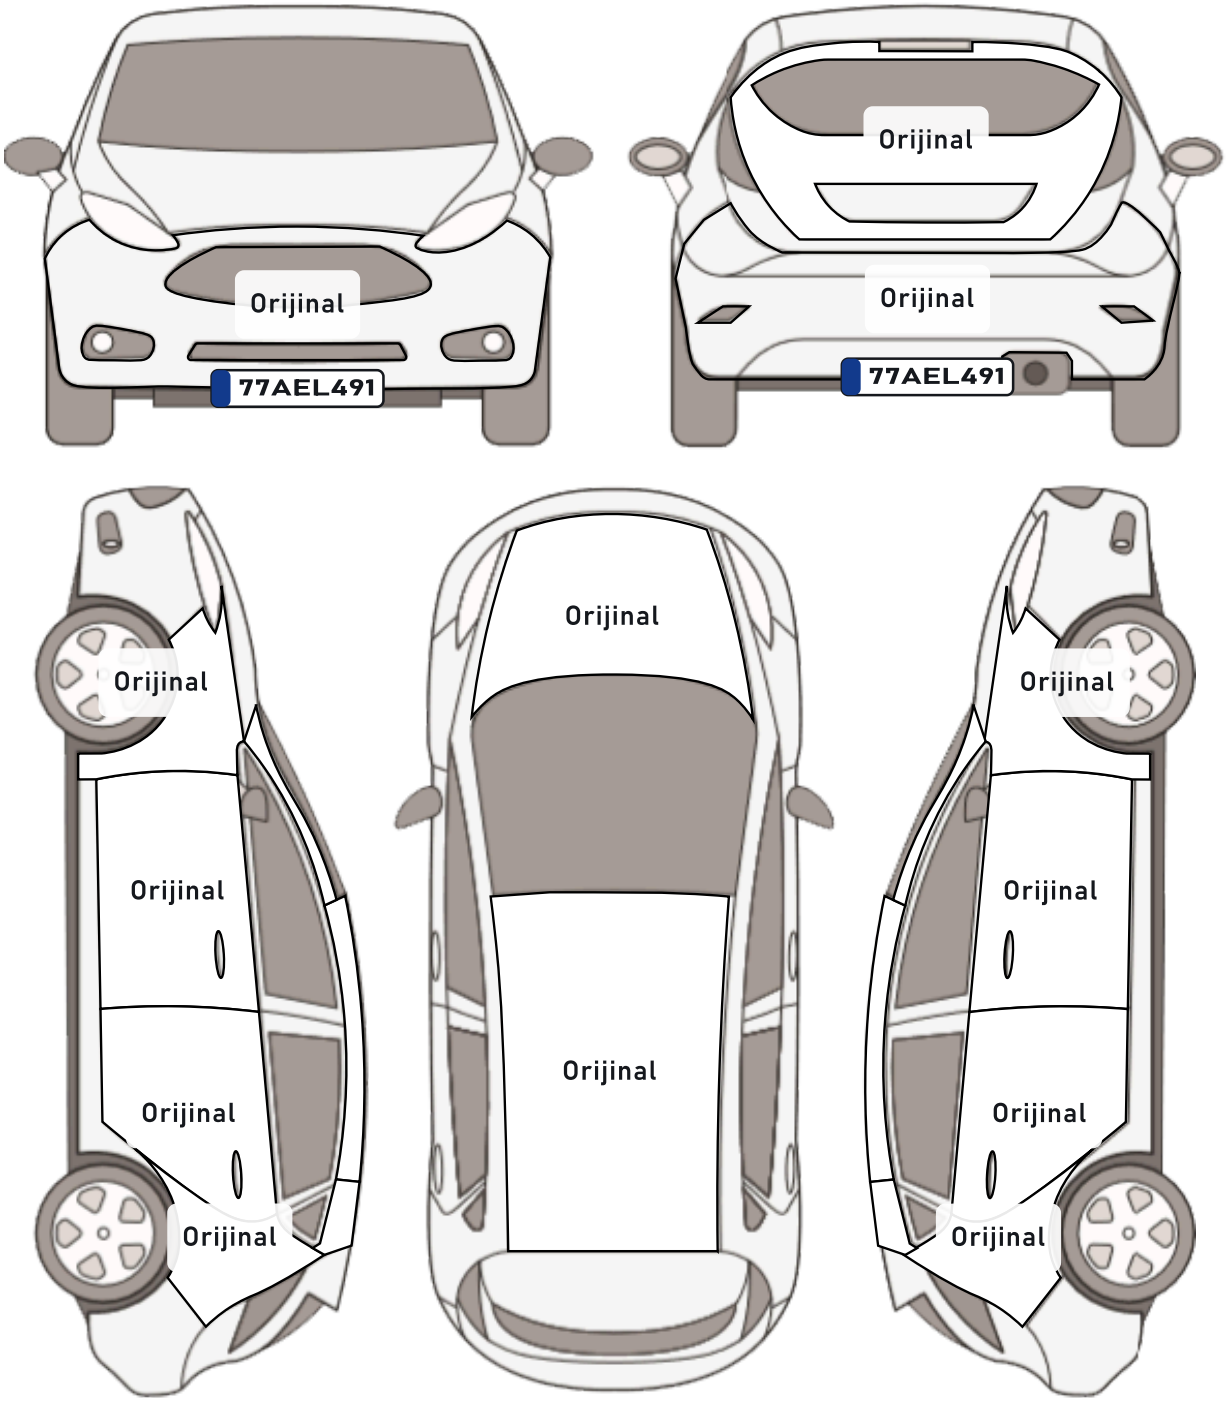
BOYA KAPORTA DIŞ KONTROLLER

KAPORTADA BOYA VEYA DEĞİŞEN PARÇA TESPİT EDİLMEDİ
