DYNOBİL® OTO EKSPERTİZ ÇÖZÜMLERİ

Rapor no.: 20260926092254
Plaka : 34PHK379
Şase no.: VF1RJA00676316275

PLAKA 34PHK379
MARKA.....RENAULT
MODEL.....CLİO
ÜRETİM YILI..... 2025
ŞASE NO..... VF1RJA00676316275
MOTOR HACMİ.....999
MOTOR GÜCÜ.....90
VİTES TÜRÜ ..... Otomatik
YAKIT TÜRÜ..... Benzin
ARAÇ RENGİ.....GRİ
GİRİŞ KİLOMETRE.. 25237
ÇIKIŞ KİLOMETRE... 25237
GİRİŞ TARİHİ.....26.09.2026 09:22:54
ÇIKIŞ TARİHİ..... 26.09.2026 10:23:48

KAPORTA EKSPERTİZ RAPORU

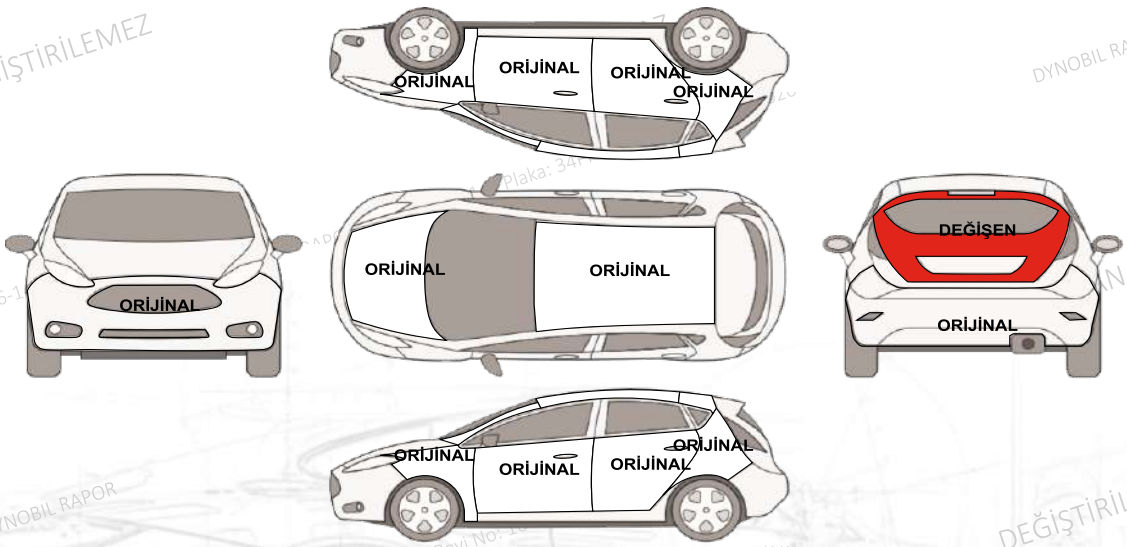
KAPORTA EKSPERTİZ RAPORU			
Ön Panel	ORİJİNAL	Bagaj Kapağı	DEĞİŞEN
Ön Kaput	ORİJİNAL	Arka Panel	DEĞİŞEN
Sol Ön Çamurluk	ORİJİNAL	Sağ Ön Çamurluk	ORİJİNAL
Sol Ön Kapı	ORİJİNAL	Sağ Ön Kapı	ORİJİNAL
Sol Arka Kapı	ORİJİNAL	Sağ Arka Kapı	ORİJİNAL
Sol Arka Çamurluk	ORİJİNAL	Sağ Arka Çamurluk	ORİJİNAL
Tavan	ORİJİNAL	Dolu Göçükleri	YOK
Sol Marşbiyel	ORİJİNAL	Sağ Marşbiyel	ORİJİNAL
Karasörde ezik ve çizikler	VAR		
Sol Ön Cam Direği	ORİJİNAL	Sağ Ön Cam Direği	ORİJİNAL
Sol Orta İç Direk	ORİJİNAL	Sağ Orta İç Direk	ORİJİNAL
Sol Ön İç Direk	ORİJİNAL	Sağ Ön İç Direk	ORİJİNAL
Sol Arka Kapı Kilit Karşılığı	ORİJİNAL	Sağ Arka Kapı Kilit Karşılığı	ORİJİNAL
Ön Tampon Demiri	ORİJİNAL	Alt Taban Sacı	ORİJİNAL
Arka Tampon Demiri	ORİJİNAL	Bagaj Havuzu	BOYALI-İŞLEMLİ
Sol Kılıç Sacı	ORİJİNAL	Sağ Kılıç Sacı	ORİJİNAL
Sol Ön Podye	ORİJİNAL	Sağ Ön Podye	ORİJİNAL
Sol Ön Şase	ORİJİNAL	Sağ Ön Şase	ORİJİNAL
Sol Arka Podye	ORİJİNAL	Sağ Arka Podye	ORİJİNAL

Sol Arka Şase	ORİJİNAL	Sağ Arka Şase	ORİJİNAL

LASTİKLER 2025 YAZLIK
ARKA HAVUZ İŞLEMLİ İÇ KISIM BOYALI
ARKA PANEL KAYNAK İŞLEMLİ
