ANASAYFA
ARAÇ EKSPERTİZ RAPORU

EKSPERTİZ NO	PLAKA	ŞASE NO	TARİH	SAYFA
20261023132757	34PKB683	VR3KAHPY9SS211123	23.10.2026 13:27	01 / 12

PLAKA	: 34PKB683
MARKA	: PEUGEOT
MODEL	: 3008
ÜRETİM YILI	: 2026
ŞASE NO	: VR3KAHPY9SS211123
MOTOR HACMİ	: 1199 cc
MOTOR GÜCÜ	: 145 hp
VİTES TÜRÜ	: Otomatik
YAKIT TÜRÜ	: Benzin
ARAÇ RENGİ	: GRİ
GİRİŞ KİLOMETRE	: 6.805
ÇIKIŞ KİLOMETRE	: 6.812
GİRİŞ TARİHİ	: 23.10.2026 13:27
ÇIKIŞ TARİHİ	: 23.10.2026 13:59

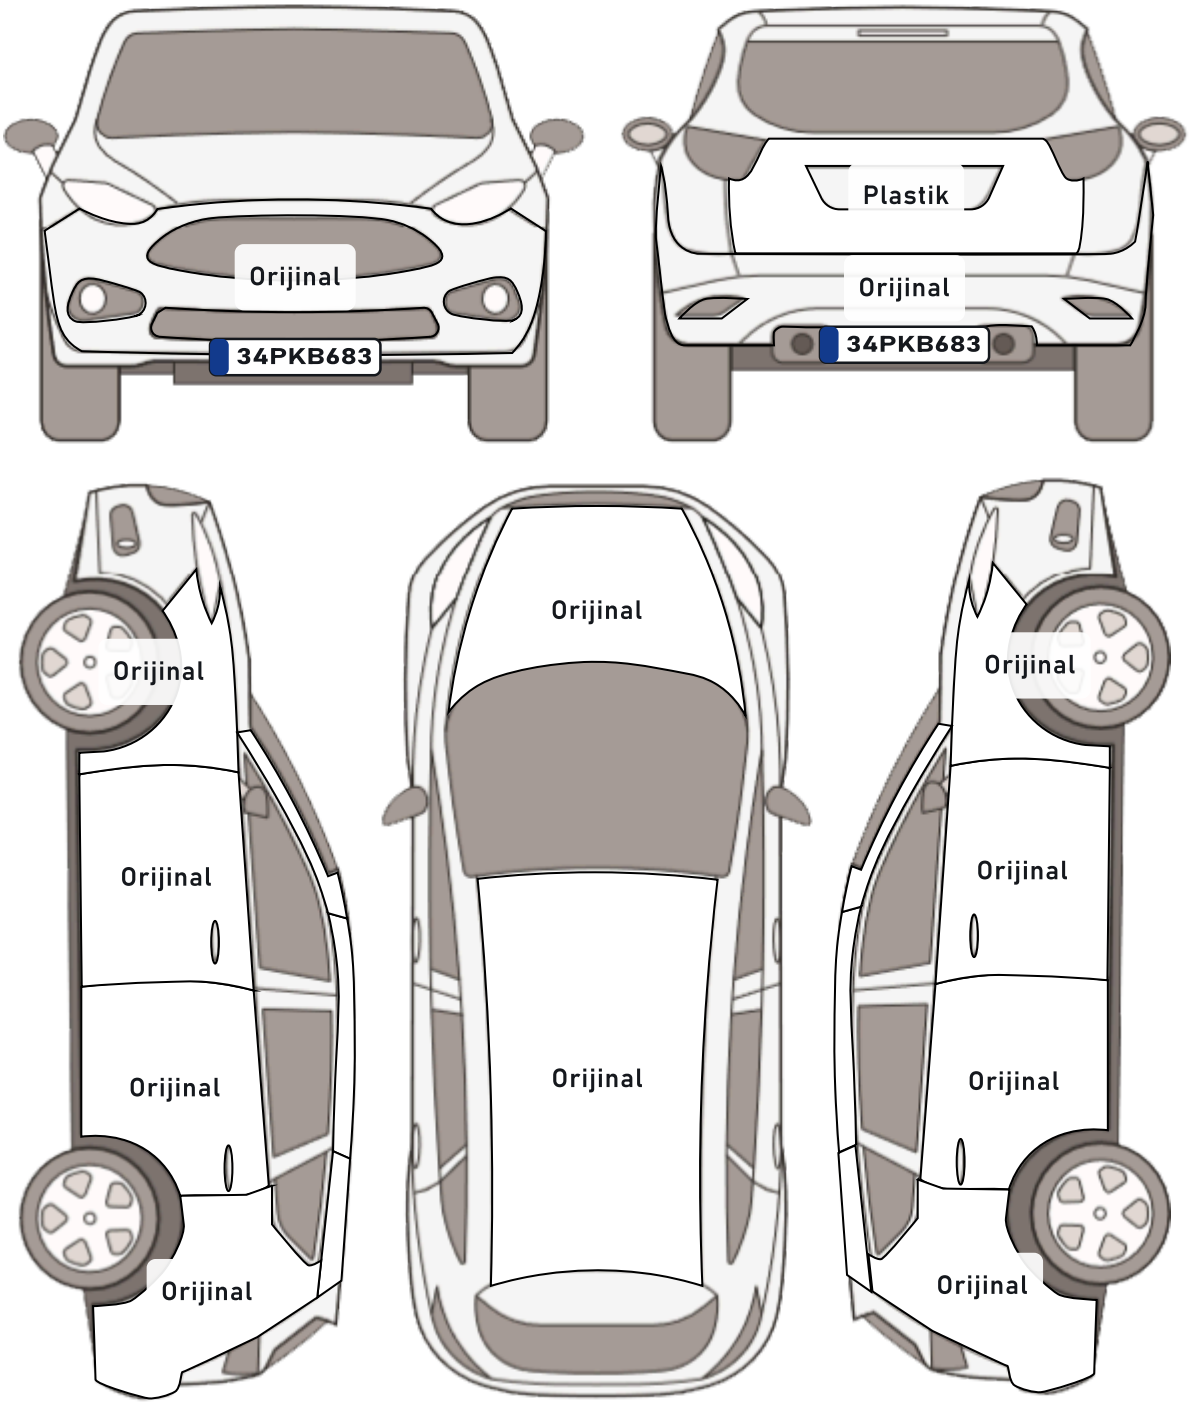
BOYA KAPORTA DIŞ KONTROLLER

Dolu İzleri	Yok
Ezikler ve Çizikler	VAR

KAPORTADA BOYA VEYA DEĞİŞEN PARÇA TESPİT EDİLMEDİ
