EKSPERTİZ NO	PLAKA	ŞASE NO	TARİH	SAYFA
20261105100624	34NER260	VF1RFB00474781916	05.11.2026 10:06	01 / 13

PLAKA	: 34NER260
MARKA	: RENAULT
MODEL	: MEGANE
ÜRETİM YILI	: 2025
ŞASE NO	: VF1RFB00474781916
MOTOR HACMİ	: 1332 cc
MOTOR GÜCÜ	: 188 hp
VİTES TÜRÜ	: Otomatik
YAKIT TÜRÜ	: Benzin
ARAÇ RENGİ	: BEYAZ
GİRİŞ KİLOMETRE	: 20.858
ÇIKIŞ KİLOMETRE	: 20.858
GİRİŞ TARİHİ	: 05.11.2026 10:06
ÇIKIŞ TARİHİ	: 05.11.2026 10:40

OTOPOINT MOTORLU ARAÇLAR FULL EKSPERTİZ İÇERİĞİ

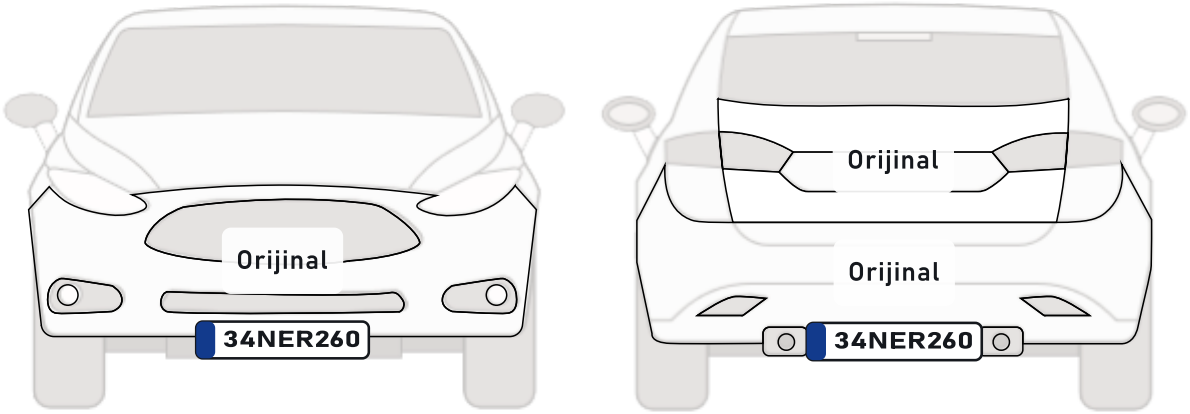
KAPORTADA BOYA VEYA DEĞİŞEN PARÇA TESPİT EDİLMEDİ
