EKSPERTİZ NO	PLAKA	ŞASE NO	TARİH	SAYFA
20261103174150	34MET956	NLHBL81G6RZ511416	03.11.2026 17:41	01 / 12

PLAKA	: 34MET956
MARKA	: HYUNDAİ
MODEL	: BAYON
ÜRETİM YILI	: 2024
ŞASE NO	: NLHBL81G6RZ511416
MOTOR HACMİ	: 998 cc
MOTOR GÜCÜ	: 72 hp
VİTES TÜRÜ	: Otomatik
YAKIT TÜRÜ	: Benzin
ARAÇ RENGİ	: BEYAZ
GİRİŞ KİLOMETRE	: 69.494
ÇIKIŞ KİLOMETRE	: 69.494
GİRİŞ TARİHİ	: 03.11.2026 17:41
ÇIKIŞ TARİHİ	: 03.11.2026 18:05

BOYA KAPORTA RAPORU

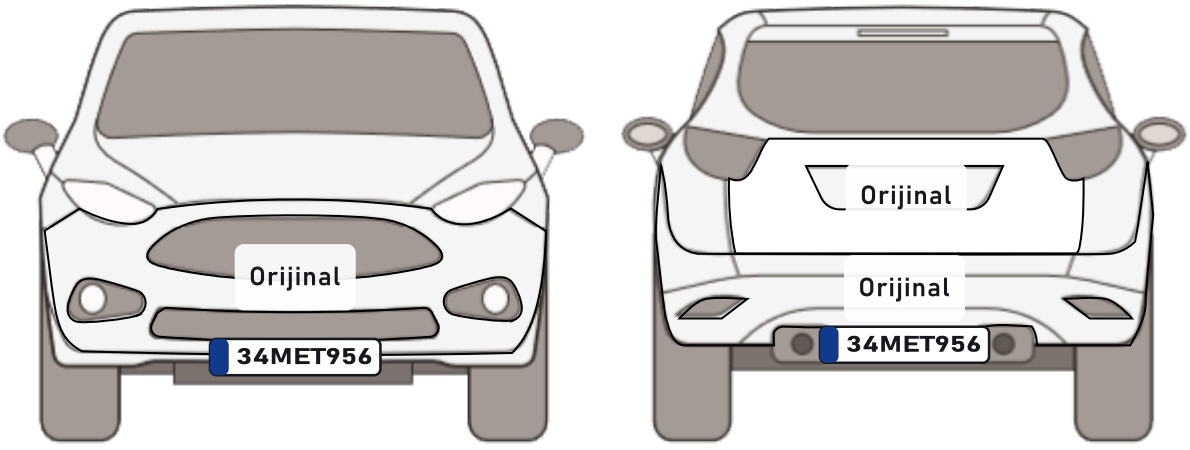
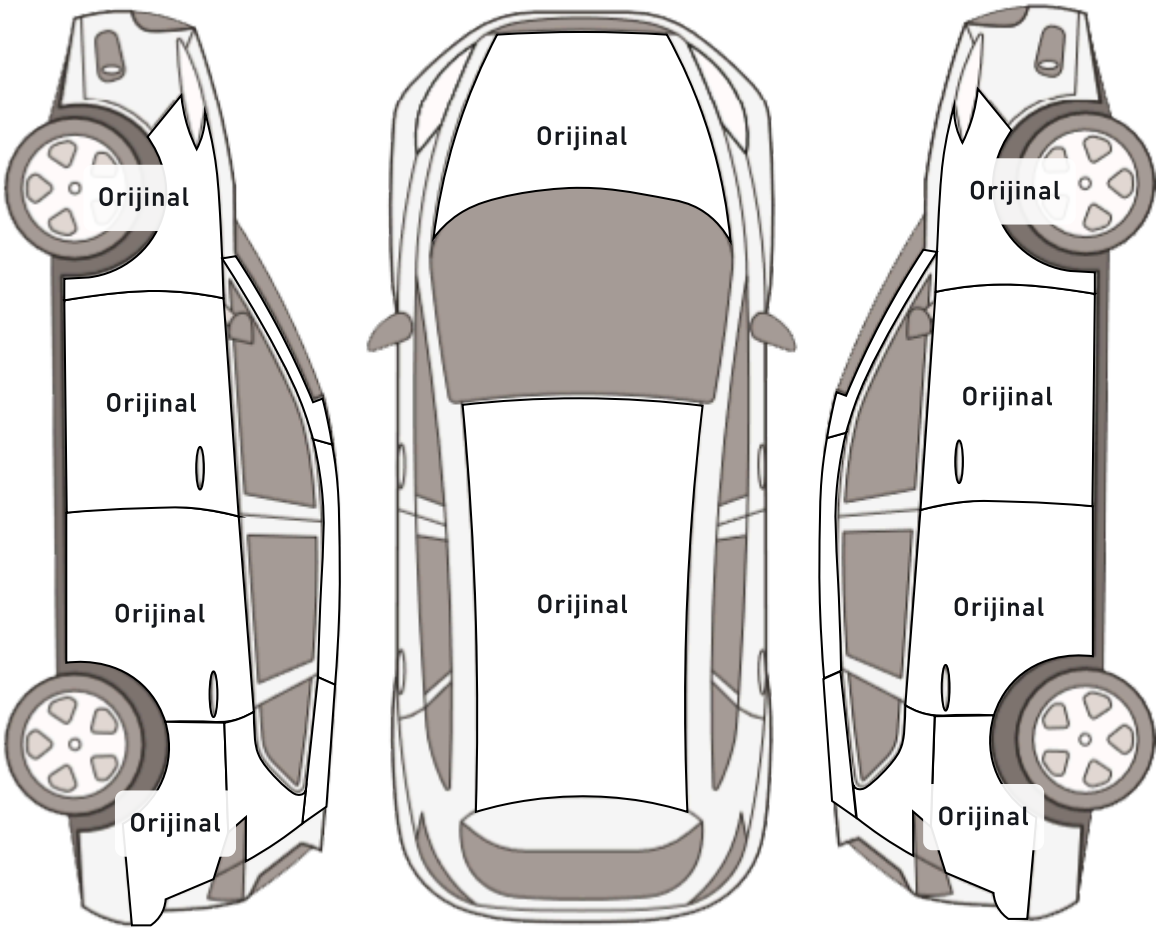
BOYA KAPORTA DIŞ KONTROLLER

Dolu İzleri	VAR
Ezikler ve Çizikler	VAR

KAPORTADA BOYA VEYA DEĞİŞEN PARÇA TESPİT EDİLMEDİ

LASTİKLER 2024 YAZLIK
Lastikler farklı markalarda
ARACIN MUHTELİF YERLERİNDE BOYASIZ DÜZELTME MEVCUT
